**25º Encontro Nacional de Conservação Rodoviária (ENACOR)
48ª Reunião Anual de Pavimentação (RAPv)**

**AVALIAÇÃO DE TRAFEGABILIDADE DE ESTRADAS NÃO
PAVIMENTADAS NA PR-586: TRECHO ENTRE DISTRITO DE LUZ
MARINA E SEDE DE SÃO PEDRO DO IGUAÇU**

João Pedro Fantinel¹; Daniela Kunz²; José Gustavo Venâncio da Silva Ramos³; Marcela Leão Domiciano³ & Marcus Vinícius Paula de Lima¹

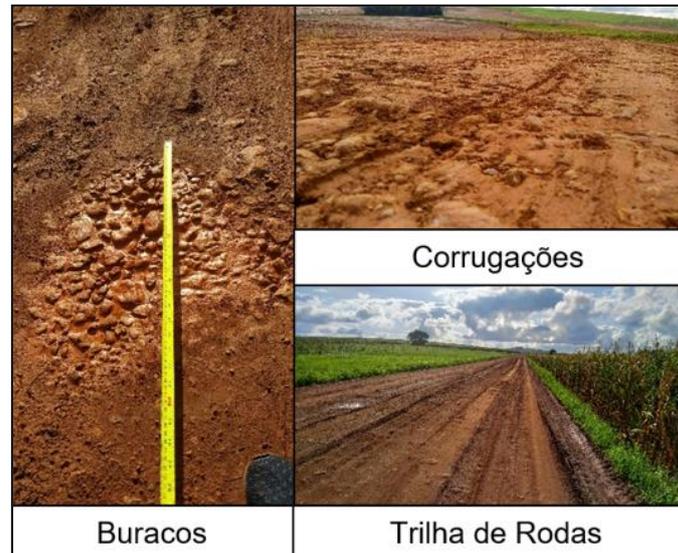
A Subseção 1 possui largura de 6,3 m, o que caracterizou uma Unidade Simples (US) de 315 m². Nesse trecho foram encontrados os seguintes defeitos: buracos, corrugações e trilha de roda. Verificou-se que não existem dispositivos de drenagem bem definidos (valetas), contudo, não se identificou a formação e acúmulo de água na plataforma da pista, nem em suas laterais, da mesma forma que não foi identificado a perda de agregados.

Os buracos encontrados no decorrer da subseção foram medidos com auxílio de trena e apresentaram diâmetro médio de 27 cm com altura máxima de 5 cm. Por sua vez, o defeito de corrugação foi observado em aproximadamente 40% da subseção com média de 1,2 cm de altura.

Observou-se ainda a ocorrência do trilho de rodas no lado direito, sentido de São Pedro do Iguaçu para o distrito de Luz Marina, medida com o auxílio de trena e baliza topográfica, a cada 10 metros, constatando profundidade de afundamento média de 4 cm. No sentido contrário não foi considerado o defeito, pois visivelmente os veículos optavam por trafegar no lado direito da pista mesmo que não obedecendo o sentido da faixa de tráfego. Na Figura 1 são apresentados os principais defeitos observados na subseção 1.

Figura 5: Situação encontrada na Subseção 1 (AUTOR, 2023).

DEFEITO	AVALIAÇÃO	SEVERIDADE
Buracos	Diâmetro médio de 27 cm e altura máxima de 5 cm	Baixa
Corrugações	40% da subseção com altura média de 1,2 cm	Baixa
Trilha de rodas	Profundidade média de 4 cm com ocorrência em um sentido	Média

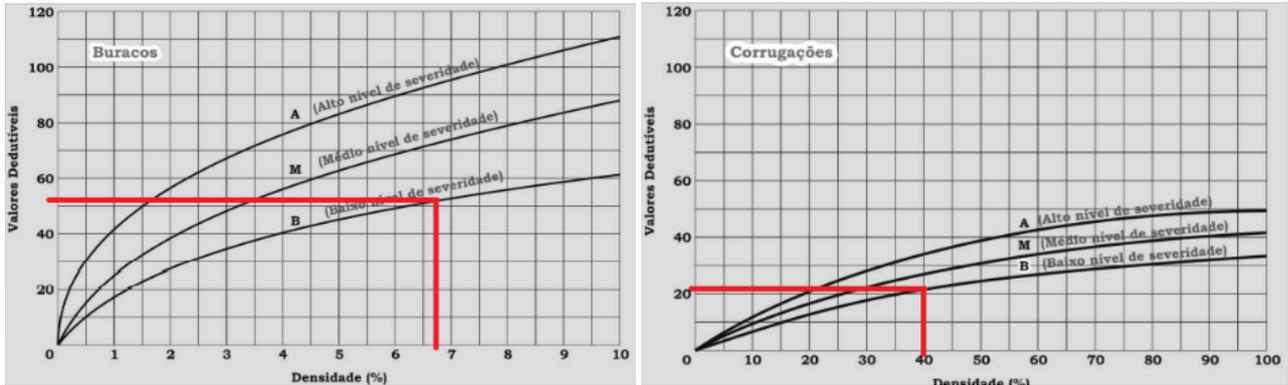
Figura 6: Determinação dos valores de dedução na Subseção 1 para os buracos e corrugações (AUTOR, 2023).

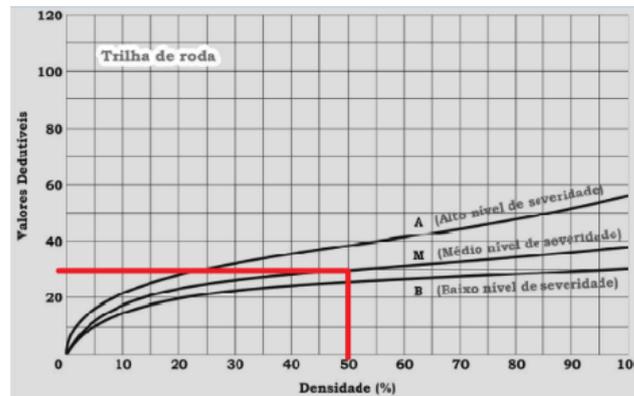
Figura 7: Determinação dos valores de dedução na Subseção 1 para a trilha de roda (AUTOR, 2023).

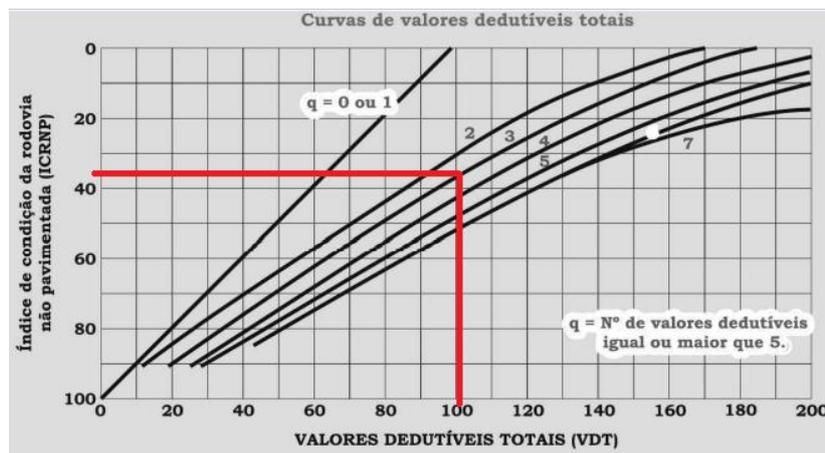
Figura 8: Determinação do índice ICRNP para a Subseção 1 (AUTOR, 2023).

De acordo com a Figura 2, o ICRNP igual a 38 é classificado quanto a sua qualidade como “Pobre”.
