25º Encontro Nacional de Conservação Rodoviária (ENACOR) 48ª Reunião Anual de Pavimentação (RAPv)

EROSÃO DO SOLO E URBANIZAÇÃO NO DISTRITO FEDERAL. ESTUDO DE CASO DA VOÇOROCA NA RODOVIA DF-250

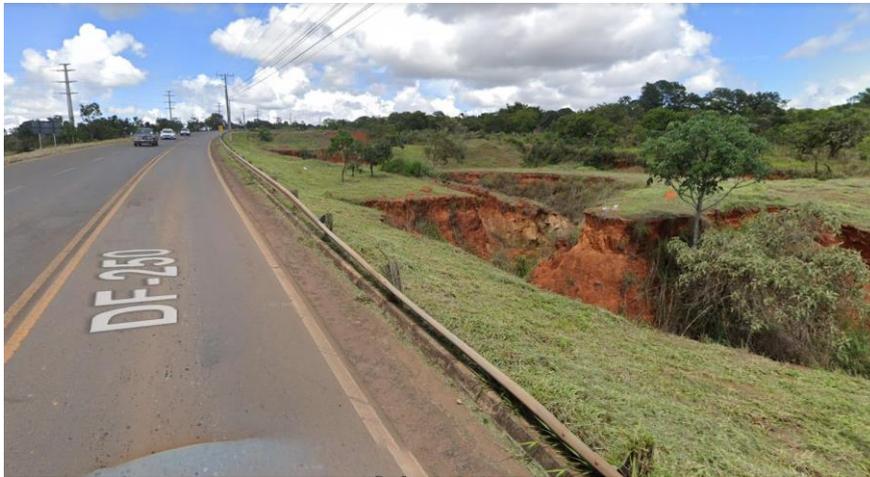
Muitos processos erosivos são encontrados junto às margens das rodovias. A Figura 1 apresenta a localização de processos erosivos às margens da rodovia DF-250, localizada no Distrito Federal.

Figura 1 - Processo erosivos às margens da Rodovia DF-250 (GOOGLE MAPS, 2023)

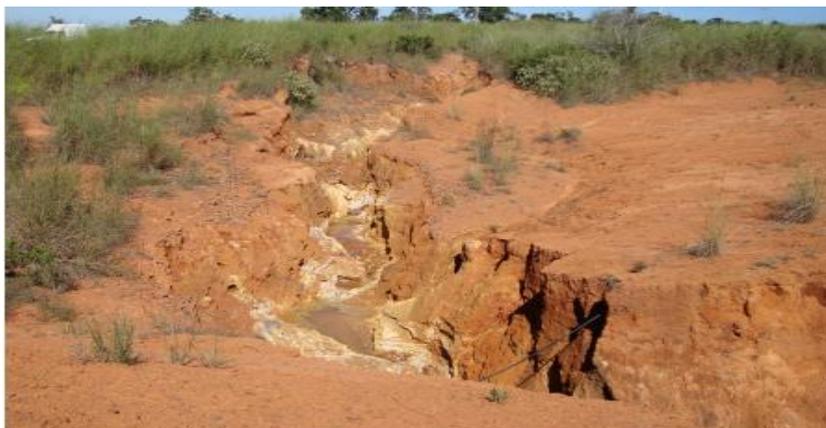
Entre aproximadamente 500 metros a montante e 400 metros a jusante do entroncamento com a DF-456 é que o processo erosivo toma proporções maiores, observando-se diversas voçorocas sequenciais. Em alguns taludes erodidos verifica-se presença de vegetação, viva e/ou morta, desbarrancamentos recentes, deposição de entulhos, pedras de mão e outros materiais, o que denota uma tentativa da população local de reduzir a velocidade do escoamento das águas pluviais. A Figura 2, mostra o desenvolvimento do processo erosivo.

Figura 2 – Trecho da voçoroca em direção ao Córrego Capão da Erva (AS CONSULT, 2018)

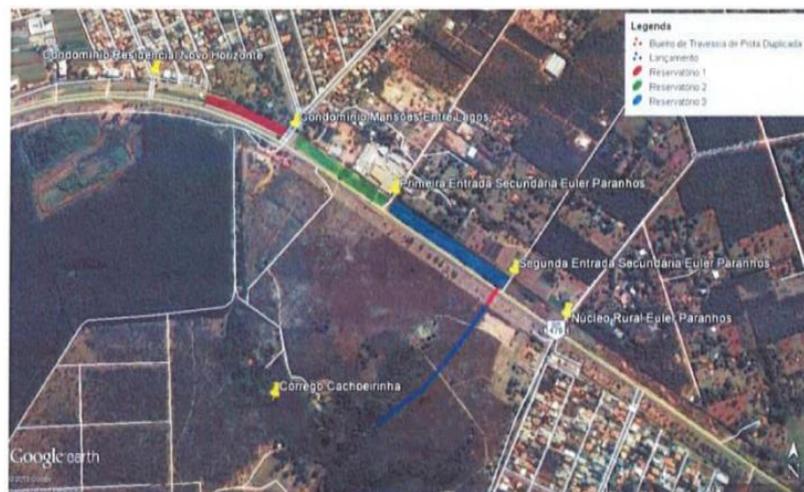
Além disso, conforme já explanado, parte do deflúvio é forçosamente "canalizado" na faixa de domínio da DF-250 entre os condomínios e o bordo da pista. Dessa forma o deflúvio que naturalmente era desaguado no córrego Cachoeirinha é lançado no córrego Capão da Erva. Como não houve reestabelecimento da conectividade com a sua bacia original através da implantação de bueiros de travessia de pista, a canalização do deflúvio culminou por causar a voçoroca no local onde se encontram as maiores declividades, próximo à entrada de Sobradinho dos Melos estendendo-se até o córrego Capão da Erva, conforme Figura 3.

Figura 3 - Fluxo Natural – Azul e Fluxo Atual – Vermelho (2019)

Sendo assim, estudou-se a possibilidade de se dividir a drenagem em dois lançamentos, assim distribuídos: um a ser realizado no córrego Cachoeirinha e outro no córrego Capão da Erva. Contudo, as interferências de solo enxarcado (campo de murundum), bem como área de propriedade privada impuseram grande dificuldade no lançamento referente ao córrego Cachoeirinha. No caso do córrego Capão da Erva, que seria a maior área de projeto se concentrava em um trecho de grande densidade populacional, possuindo assim maior quantidade de solo permeável. Isto posto necessitaria de uma solução robusta, com grande custo financeiro para execução. Entretanto as interferências fundiárias e o alto custo inviabilizaram a implantação da solução proposta.

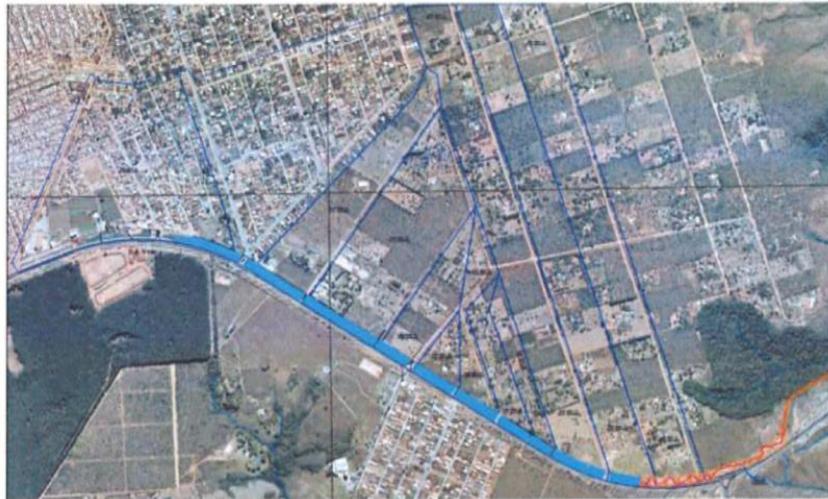
Figura 4 - Layout geral da solução (2019)

A Figura 4 apresenta o desenho do layout geral do sistema. Como orientação do layout de projeto, tem-se: (a) Área de contribuição em azul escuro; (b) Reservatórios de retenção em azul claro; (c) Rede de drenagem em azul escuro; (d) Área de cobertura da voçoroca em laranja; (e) Dreno de fundo da voçoroca em vermelho.

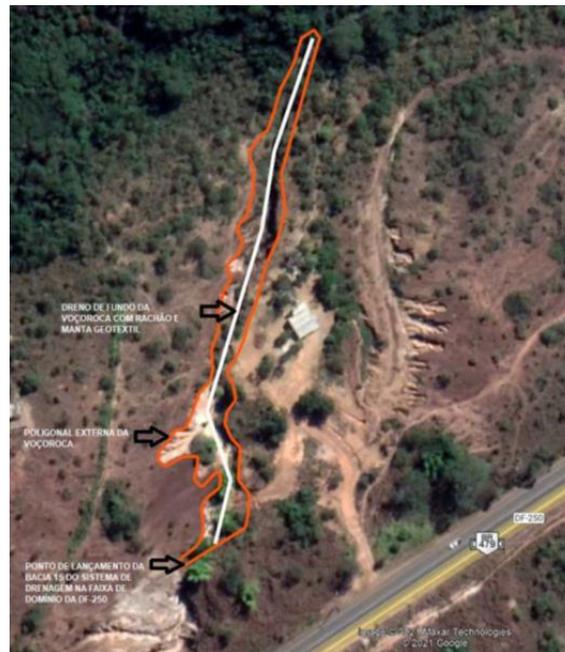
Figura 5 - Delimitação da poligonal da voçoroça e eixo do dreno de fundo (PRISMA CONSULTORIA, 2021)

A recuperação consiste nos seguintes passos:

- Recomposição topográfica e implantação da drenagem de fundo da voçoroça;
- Realização de um trabalho de regularização do fundo da voçoroça de forma que possa ser implantado o sistema de drenagem de fundo, nas etapas de corte do talude;
- Colocação de dreno, preenchimento com pedra rachão e manta geotêxtil.

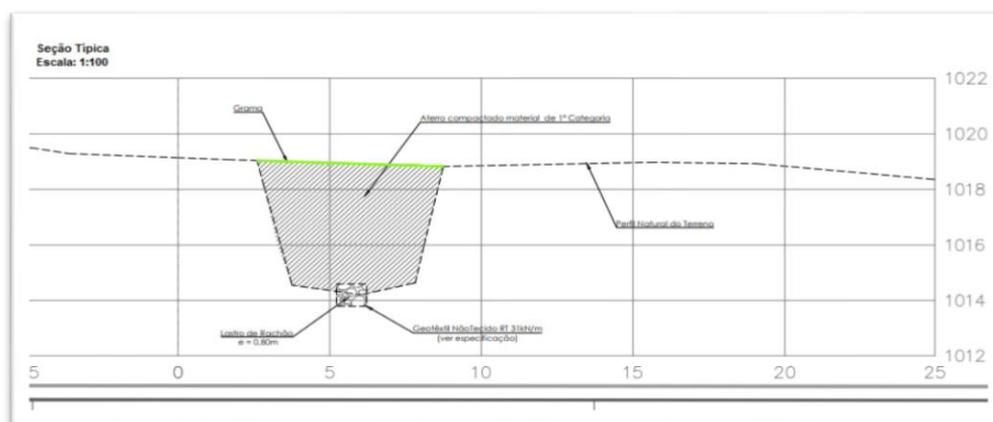
Figura 6 - Delimitação da poligonal da voçoroça e eixo do dreno de fundo (PRISMA CONSULTORIA, 2021)

Após realização do serviço de drenagem no fundo e antes do reaterro, será implantada 4 (quatro) barreiras dos represamentos em gabiões caixa, encaixada nas laterais da voçoroça desde o dreno de fundo até 1 metro acima do nível do terreno.

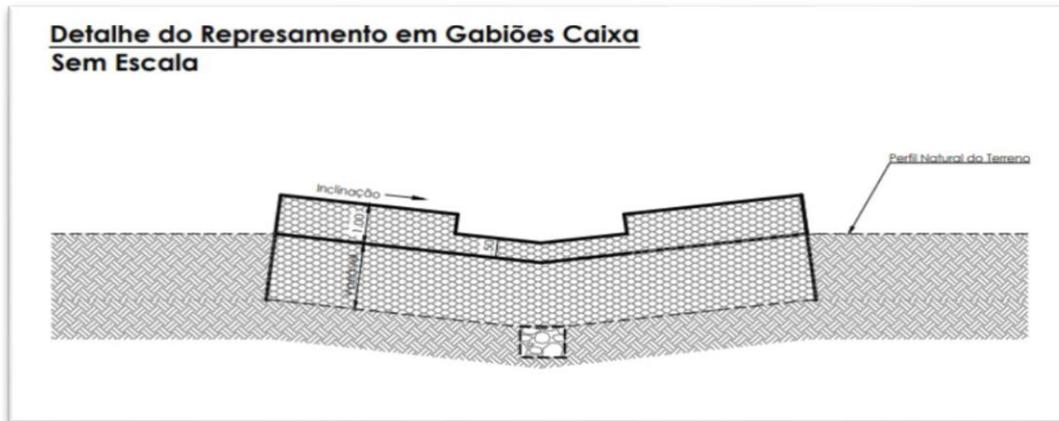
Figura 7 - Proposta de drenagem de fundo da voçoroca com utilização de rachão e manta geotêxtil (PRISMA CONSULTORIA, 2021)

Nesta etapa será executado o processo de preenchimento da voçoroca com material de 1ª categoria (terra de escavação) excedente na implantação do sistema de drenagem na faixa de domínio, sendo compactado em camadas de 0,5 metros de espessura de material, realizados ao longo de toda a voçoroca.
