25º Encontro Nacional de Conservação Rodoviária (ENACOR) 48ª Reunião Anual de Pavimentação (RAPv)

AVALIAÇÃO FUNCIONAL E ECONÔMICA DE UMA ESTRATÉGIA DE REQUALIFICAÇÃO DE VIAS URBANAS EM PAVIMENTOS COMPOSTOS POR CAMADA POROSA DE ATRITO E PLACAS DE CONCRETO

Larissa Virgínia da S. Ribas¹; Luís Paulo Freire²; Wellington Lorrann G. Ferreira³; Verônica Castelo Branco⁴;

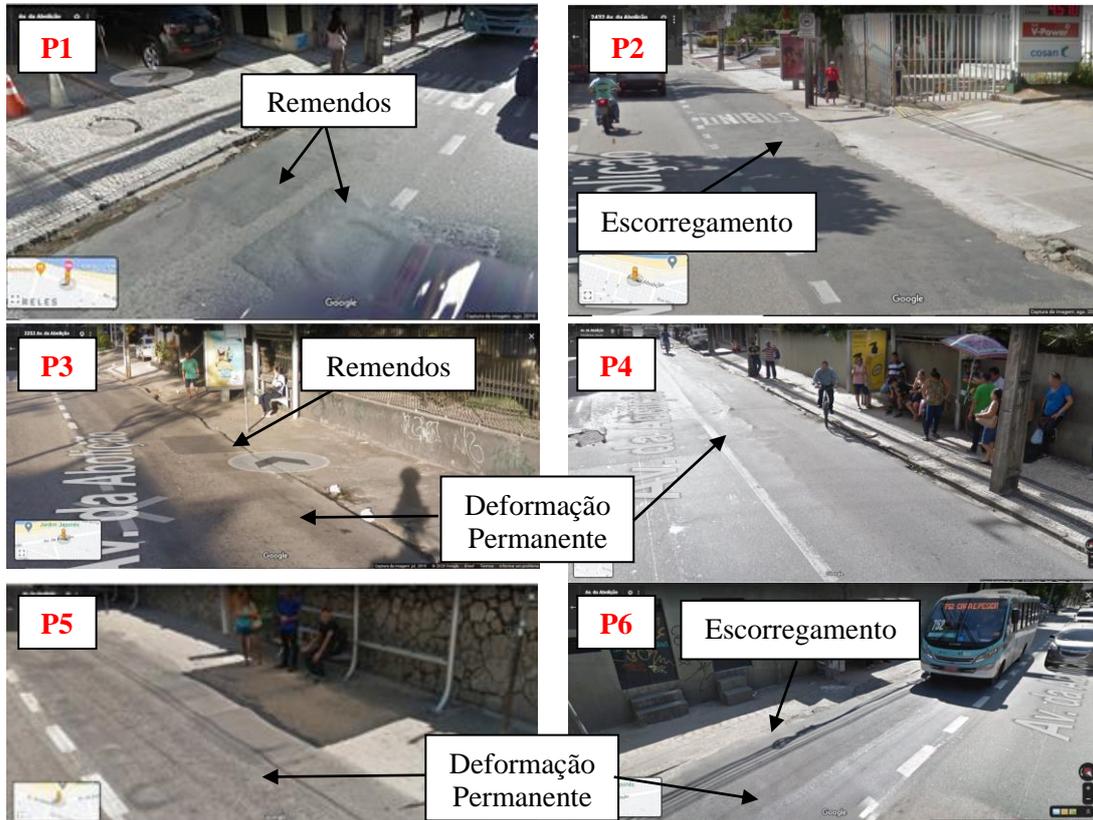
Em relação aos pontos de ônibus, foram avaliados 6 locais, antes e após a requalificação, todos localizados na Av. Abolição. Três pontos no sentido Praia, identificados como P1, P2, P3 e três pontos no sentido Centro, P4, P5 e P6. Os endereços aproximados são: (P1) n°2.026; (P2) n°2.456; (P3) n°3.273; (P4) n°2.456; (P5) n°2.955; e, (P6) n°3.207. A Figura 3 apresenta algumas das imagens utilizadas na avaliação funcional das paradas de ônibus antes da requalificação viária. Nas imagens são destacadas a presença dos principais defeitos observados, sobretudo, deformação permanente, escorregamento e remendos.

Os pontos de ônibus são locais que recebem grande movimentação e concentração de carga em curtos períodos de tempo. Além disso, em regiões de clima quente, como o caso de Fortaleza, o material asfáltico fica sujeito a condições ambientais extremas que podem acelerar o surgimento de defeitos. Climas quentes apresentam altas temperaturas atmosféricas, resultando em um aumento da temperatura superficial do pavimento asfáltico. As temperaturas elevadas fazem com que o ligante asfáltico reduza sua viscosidade e, conseqüentemente, capacidade de suportar cargas. Esse processo, combinado com a ação do tráfego, provoca a deformação permanente. A deformação permanente é um dos problemas mais comuns observados nesses locais, resultando em afundamentos, trilhas de roda e ondulações no pavimento.

Devido à combinação dos fatores mencionados e a frequência de defeitos, há indícios de que a capacidade de suporte do pavimento em CA esteja reduzida, tornando-o mais suscetível ao dano por deformação permanente. Como alternativas do ponto de vista estrutural, a aplicação de camadas de pavimento mais espessas e o reforço da estrutura do pavimento nas áreas das paradas de ônibus, podem ser viáveis. A fim de avaliar a solução de requalificação adotada pela PMF, o estado de conservação das paradas de ônibus em CCP, após a execução, foi obtido a partir do cálculo do ICP (Tabela 4).

Figura 3 –Avaliação visual das paradas de ônibus antes da requalificação viária (AUTOR, 2023).

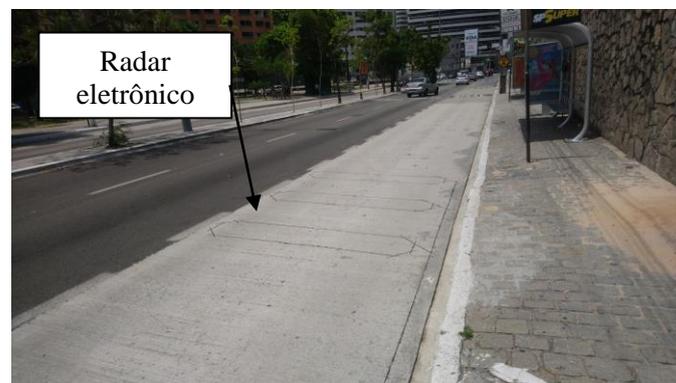
Trecho	ICP	Condição
Praia	85,1	Excelente
Centro	85,0	Excelente

Com pouco mais de um ano em operação, é possível perceber que as paradas em PCC estão desempenhando seu papel de combate ao afundamento de trilha de roda local. Não há aparente deformações nas placas, e o trechos avaliados apresentaram condições de conservação “excelente”, de acordo com o ICP. Os maiores impactos no valor do ICP ocorreram por defeitos pontuais de intervenção humana, como a implantação de radar eletrônico no pavimento (Figura 4). Um fator que contribui para o cenário observado é o fato do revestimento em CCP não apresentar grandes variações de suas propriedades mecânicas em função da temperatura de serviço a que está exposto. Outro fator que pode contribuir é o fato de a requalificação contar com a execução de uma nova base em BGS no local da parada de ônibus, o que pode eliminar possíveis problemas oriundos das camadas inferiores, como bombeamento de finos, comuns em pavimentos rígidos.

Figura 4 –Avaliação visual das paradas de ônibus após da requalificação viária (FREIRE, 2021).
