## 26° Encontro Nacional de Conservação Rodoviária (ENACOR) 49ª Reunião Anual de Pavimentação (RAPv)

### DEFEITOS EM PAVIMENTOS ASFÁLTICOS: ESTUDO DE CASO EM ESTRADA QUE INTERLIGA OS MUNICÍPIOS DE MISSAL E ITAIPULÂNDIA - PR

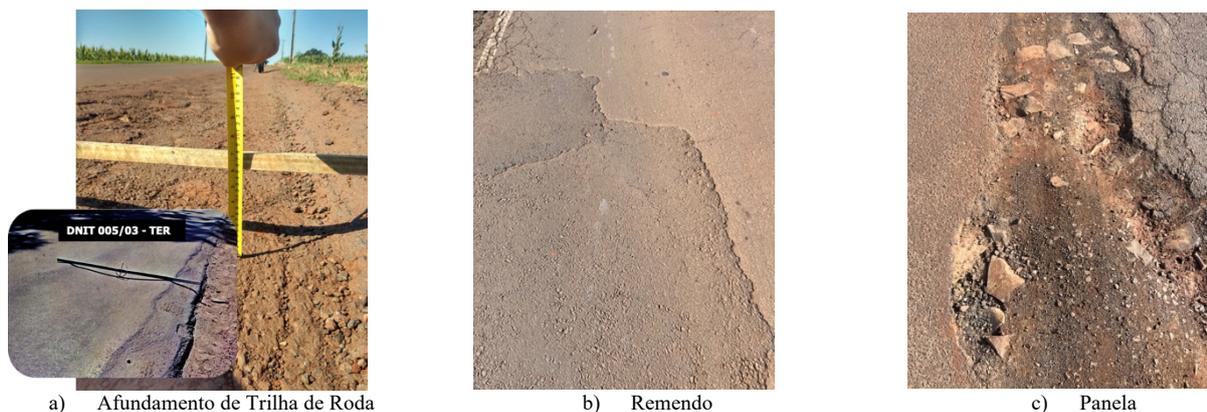
Figura 04: Defeitos funcionais (AUTORES, 2024).

Após a segmentação do trecho de 2,2 km em estacas de 20 metros, procedeu-se à inspeção e catalogação dos defeitos funcionais. Esta etapa envolveu observação minuciosa, sendo que a identificação dos defeitos foi realizada por meio da comparação com imagens e descrições correspondentes disponíveis na norma DNIT 005/2003 – TER (Figura 04).

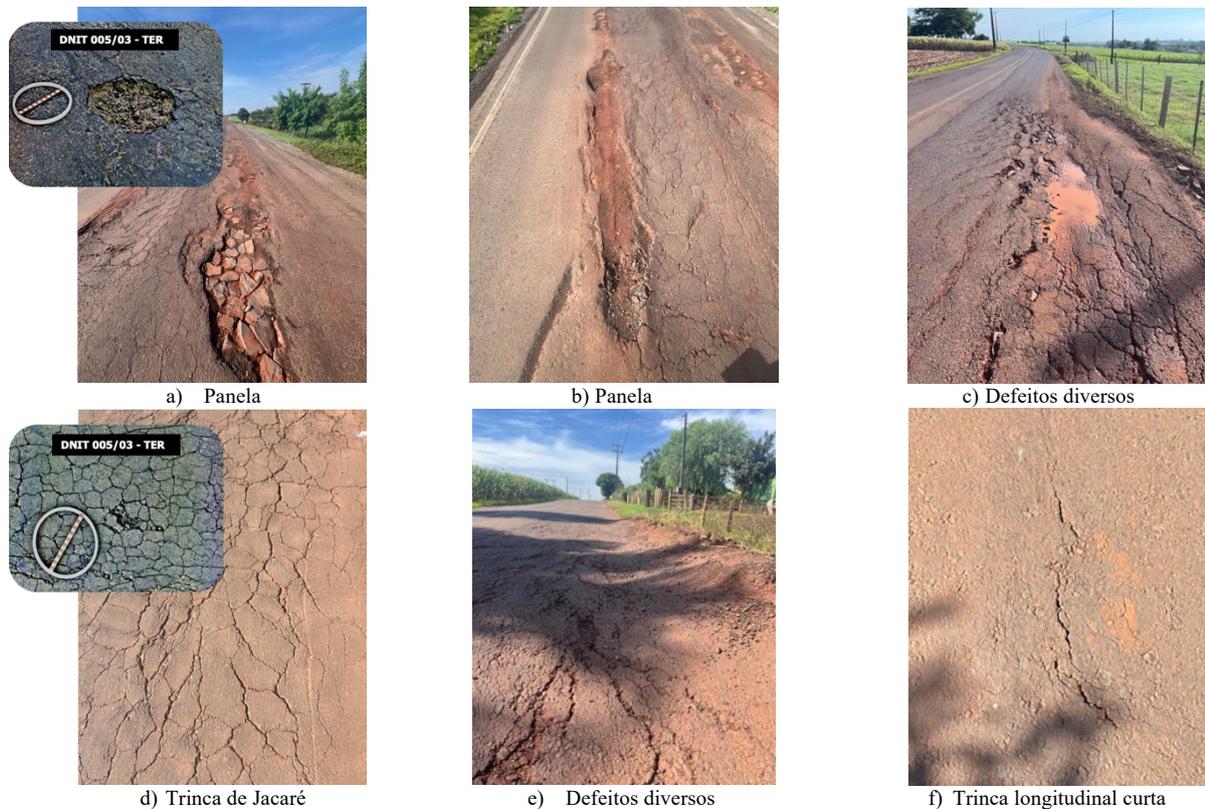
Figura 05: Defeitos funcionais (AUTORES, 2024).

A Figura 05 (a, b, c) apresenta algumas das painelas encontradas no trecho analisado, causadas pela existência de trinca de jacaré, onde teve-se a infiltração de precipitação somado ao intenso tráfego de veículos pesados e assim formando os buracos apresentados. Este tipo de defeito é causado por alguns fatores como: variações climáticas, infiltração de água, tráfego pesado, baixa qualidade do material utilizado e falta de manutenção adequada (MACHADO, 2013). Segundo Oliveira *et al.* (2017) a água penetra nas fissuras aumentando as rachaduras, além disso o tráfego pesado agrava as deformações, enquanto a baixa qualidade dos materiais e a construção inadequada aceleram a deterioração.

As trincas de jacaré, conhecidas popularmente como “couro de jacaré” apareceram com bastante frequências, essas são causadas principalmente pela fadiga do asfalto devido ao tráfego pesado repetitivo (SILVA, 2008). Elas ocorrem quando a base ou sub-base do pavimento falha, não conseguindo suportar as cargas aplicadas, levando a rachaduras interligadas que formam um padrão semelhante à pele de um jacaré. Além disso, segundo este mesmo autor, a infiltração de água e a má

drenagem agravam esse problema, acelerando a deterioração do pavimento, bem como a baixa qualidade dos materiais e a construção inadequada também contribuem para a formação dessas trincas (Figura 05 (d, e, f)). Dessa maneira, a ausência de uma base adequada e a constante passagem de veículos pesados corroboraram para a frequência elevada desse tipo de defeito.

Uma das principais recomendações é a verificação real espessura da camada de revestimento que deveria constar no local analisado, bem como investigar a necessidade de retirar o pavimento poliédrico existente e realizar a implementação de um reforço estrutural adequado, utilizando materiais de alta qualidade e seguindo as especificações técnicas recomendadas. Isso contribuirá para distribuir as cargas impostas pelo tráfego, minimizando a ocorrência de fissuras e deformações no pavimento.

Além disso, a implementação de um programa de manutenção preventiva regular, incluindo ações como a reparação de fissuras, o recapeamento de áreas danificadas e a aplicação de selantes para proteger o pavimento contra a infiltração de água e o desgaste prematuro, é crucial. Investir em monitoramento contínuo da condição do pavimento e promover a conscientização sobre a importância da preservação e manutenção adequada do pavimento são medidas fundamentais, tanto por parte dos órgãos responsáveis quanto dos usuários da via. A colaboração entre todas as partes interessadas é essencial para assegurar que o trecho seja mantido em boas condições ao longo do tempo, beneficiando a comunidade e promovendo a mobilidade segura e eficiente.

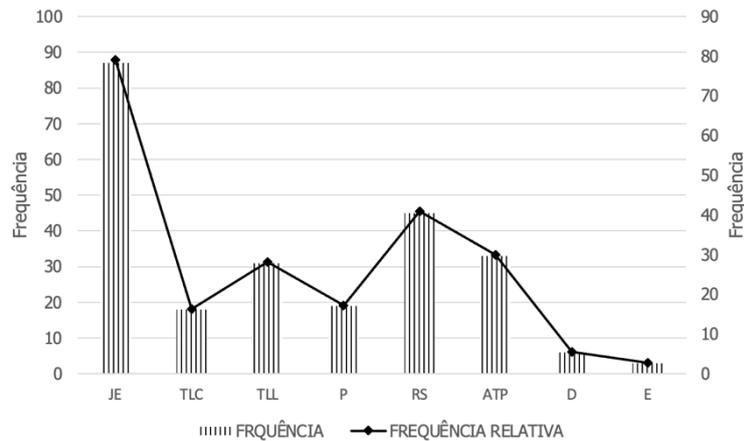
Figura 06: Manifestações Patológicas (AUTORES, 2024)

Verificou-se que determinados defeitos ocorreram com maior frequência, como trincas de jacaré, remendos e afundamentos de trilhas de roda. Para uma representação visual mais clara dessas ocorrências, foi elaborado o gráfico apresentado na Figura 06, no qual são exibidos todos os defeitos que ocorreram pelo menos uma vez.

O defeito que apareceu como segundo mais frequente foi o remendo superficial, que apesar de ser uma atividade de conservação, também é considerado um defeito por apontar um local de fragilidade, bem como impactar o conforto no rolamento. Na maioria dos casos, os remendos foram executados como forma de recomposição de painéis ou com o objetivo de corrigir deformações plásticas. As principais causas são a carga de tráfego, emprego de material de má qualidade, ação do meio ambiente e má construção (DNIT, 2003). Dados fornecidos pela Prefeitura do Município de Missal revelam que várias manutenções foram realizadas ao longo dos anos desde a execução do revestimento asfáltico em CBUQ em 2013, o que justifica a presença significativa de remendos no pavimento.

As trincas longitudinais curtas e longas também foram observadas com frequência nos trechos analisados. As curtas ocorreram devido as variações térmicas, bem como devido ao envelhecimento e a oxidação do pavimento, onde a superfície se torna mais rígida. Já as longas surgiram devido a problemas estruturais no pavimento, como falha na base ou sub-base, além disso o tráfego pesado e repetitivo potencializa essas trincas, assim como a expansão e contração da camada de revestimento devido as variações de temperatura. Este tipo de defeito também foi observado nas junções entre as faixas de tráfego e entre a faixa de rodagem, áreas onde a densidade de material é menor e os vazios são mais pronunciados.

Afundamentos de trilha de roda, desgaste e escorregamento também foram encontrados ao decorrer do trecho. As causas dos afundamentos de trilha ocorreram devido ao grande tráfego de caminhões com cargas elevadas, onde o pavimento não foi desenvolvido para tal tráfego, bem como a utilização de materiais inadequados. O desgaste dos pavimentos não foi observado com frequência, contudo gera problemas de segurança e conforto ao usuário, e é causado principalmente por fatores como tráfego intenso, condições ambientais adversas, qualidade inadequada dos materiais e

deficiências na construção. Já o escorregamento é causado principalmente por problemas de ligação entre as camadas do pavimento, decorrentes de aplicação inadequada de ligante e problemas de compactação.

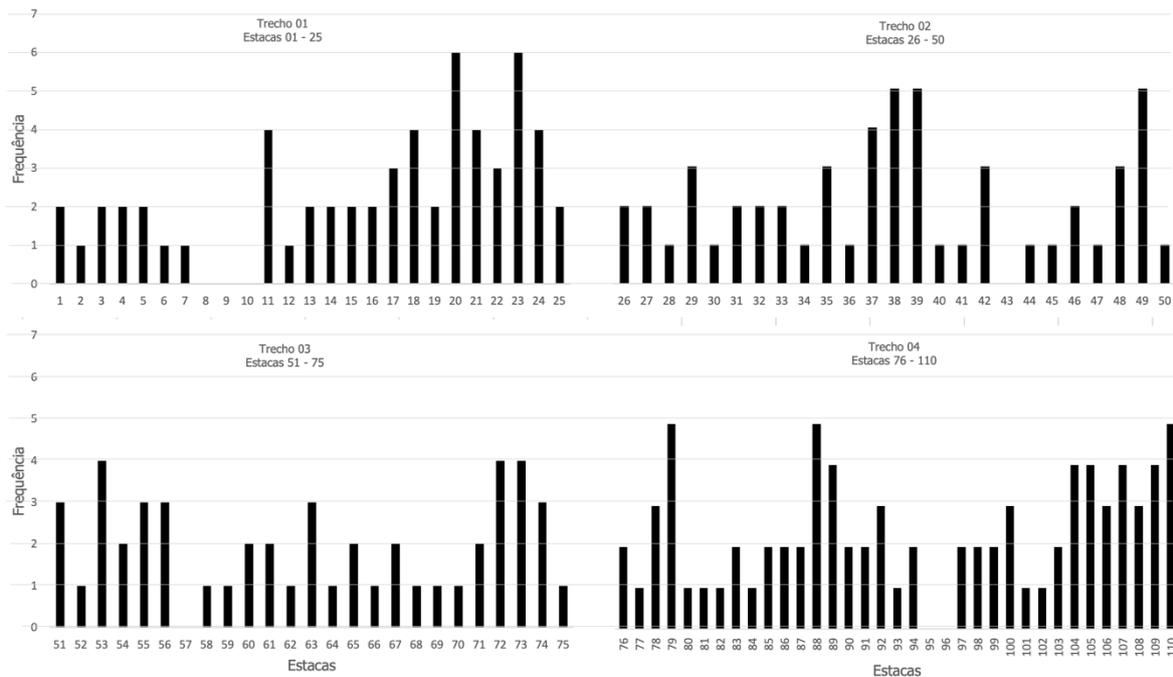
Figura 07: Frequência de manifestações patológicas por estaca (AUTORES, 2024).

A ocorrência dos defeitos foi observada em todo o trecho percorrido, onde constatou-se que apenas sete das cento e dez estacas inspecionadas não exibiam qualquer tipo de manifestação patológica, sendo elas identificadas como 8, 9, 10, 43, 57, 95 e 96, conforme indicado na Figura 07. Essa observação sugere uma uniformidade nas ocorrências de defeitos ao longo do trecho investigado, uma vez que a maioria das estacas apresenta algum tipo de falha estrutural ou irregularidade do mesmo tipo.

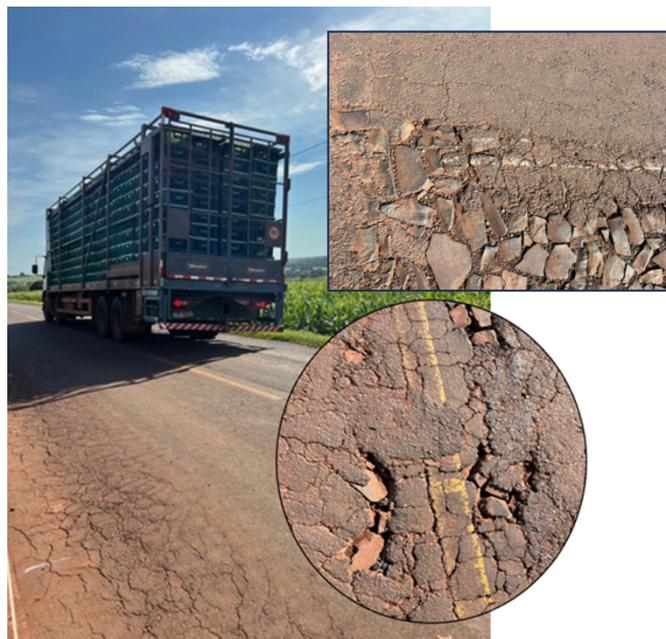
Figura 08: Condições do pavimento avaliado (AUTORES, 2024).

Ao decorrer do levantamento de dados, observou-se um considerável fluxo de veículos pesados no trecho sob análise (ver Figura 08). Diante dessa constatação, com o objetivo de avaliar com mais precisão o volume de tráfego diário na rota de pesquisa, buscou-se informações junto à Prefeitura Municipal de Missal-PR, onde foi identificado um estudo datado de 2021, que incluiu uma contagem volumétrica, considerando uma taxa de crescimento do tráfego de 2% ao ano. Os dados obtidos estão detalhados na Tabela 04.

É fundamental ressaltar que, inicialmente, a construção dessa estrada adotou a pavimentação poliédrica, um tipo de revestimento amplamente utilizado na região (ver Figura 08). No entanto, esse tipo de pavimentação não fornece a base adequada para esse tipo de revestimento, uma vez que não há a devida compactação do subleito para alcançar os números de CBR (California Bearing Ratio) adequados. Em 2013, foi aplicada uma camada de 3,5 cm de CBUQ FAIXA C, e desde então, várias manutenções têm sido necessárias nesta via, pois os defeitos funcionais surgem em um curto período de tempo. Uma das razões para isso pode ser a falta de uma base adequada, além do intenso tráfego de veículos pesados.

Diante desse contexto, a presença de diversas manifestações patológicas e a classificação do pavimento como ruim são justificadas. Isso se deve não apenas ao intenso tráfego de veículos pesados, que exercem uma pressão considerável sobre a superfície do pavimento, aumentando a probabilidade de surgimento de defeitos, mas também à inadequação da base. Assim, a alta demanda de tráfego não representa apenas um desafio para a durabilidade do pavimento, mas também uma das principais causas de sua deterioração prematura. Além disso a região do local onde foram realizados os levantamentos apresenta diversas variações climáticas, bem como nos últimos anos as temperaturas estão cada vez mais irregulares, contribuindo para o surgimento de

Conclui-se que, considerando a classificação do pavimento como ruim, conforme indicado pelo Índice de Gravidade Global (IGG), aliado à constatação de deficiências na base e na espessura do revestimento de 3,5 cm, torna-se imprescindível propor melhorias para restaurar sua qualidade e prolongar sua vida útil.
