26º Encontro Nacional de Conservação Rodoviária (ENACOR) 49ª Reunião Anual de Pavimentação (RAPV)

INSPEÇÕES EM OBRAS DE ARTE ESPECIAIS DA MALHA RODOVIÁRIA DO ESPÍRITO SANTO

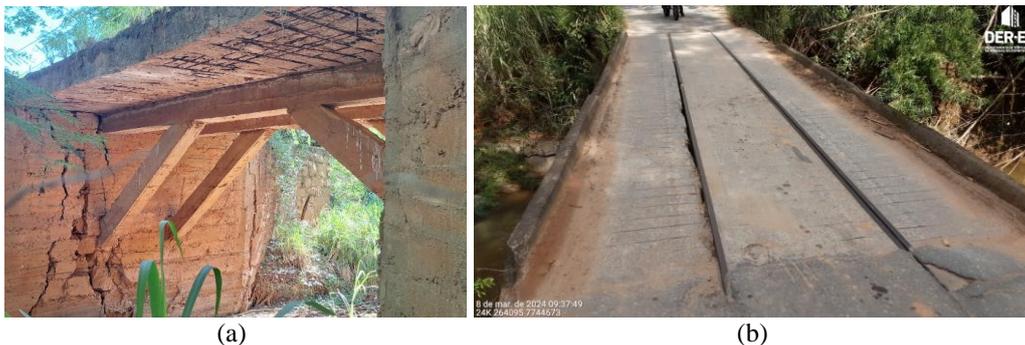
As pontes nessas condições apresentam diversas manifestações patológicas. Na superestrutura cita-se a grande ocorrência de fissuração e a desagregação do concreto, que gera a corrosão da armadura e diminui a vida útil dos elementos. Suas causas devem-se especialmente a má execução do concreto nos casos de estrutura moldada in loco e, principalmente, a fadiga estrutural nos casos de vigamento pré-moldado. A fadiga estrutural, também responde pela degradação das juntas de dilatação. Em boa parte dessas OAE nota-se na superestrutura, devido ao tráfego intenso, o assentamento diferencial dos apoios, as flechas excessivas e o desgaste acentuado do tabuleiro.

Figura 4. (a) Tabuleiro com oxidação das armaduras e deslocamento do concreto (falta de cobertura), ruptura estrutural do encontro; (b) Desgaste e deformação excessiva do tabuleiro devido ao tráfego intenso e falta de manutenção periódica. (DER-ES, 2024)

Das 12 pontes com nota 1, sete são de estrutura de madeira e deverão ser demolidas e reconstruídas. Essa ação também será realizada para a Ponte sobre o Córrego que liga ao Rio Guandu (ver Figura

4), que atualmente encontra-se interditada parcialmente. Para as quatro pontes de concreto armado restantes, realizar-se-á também novo projeto. Com relação às 97 obras com nota de classificação 2, condição *sofrível*, tem sido realizada análise individual pelos técnicos do DER-ES. Em doze delas já foi iniciado o processo de troca de vigas pré-moldadas, nessas a superestrutura é a responsável pela nota 2. Para as OAE com nota 3 e 4, total de 272 e 309 respectivamente, será elaborada planilha para contratação dos serviços de manutenção, conserva e reparos simples, a fim de atender aos casos comuns detectados nas obras, os demais serão analisados individualmente para providências específicas.

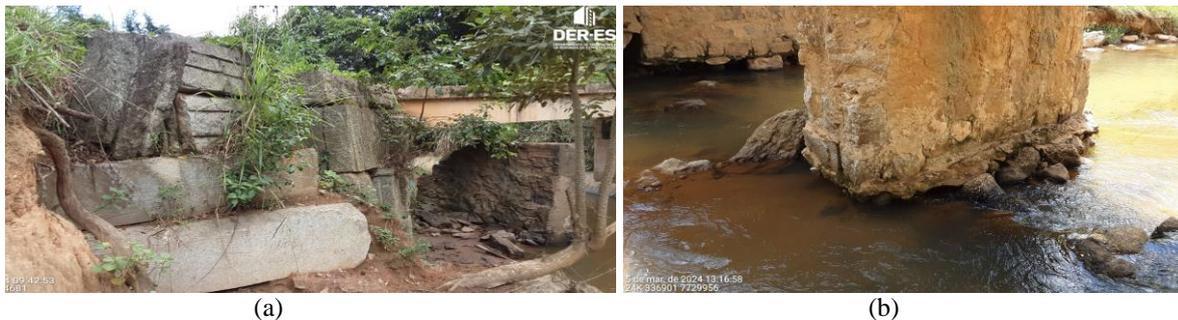
Na mesoestrutura, ocorre frequentemente a erosão dos taludes, fissuras, trincas, rachaduras nos encontros e na junção com as alas, manchas de infiltração e lixiviação do concreto. Quando a estrutura é de concreto armado, é frequente a corrosão da armadura. Essas anomalias geralmente possuem como causa principal a falta de projeto estrutural para os encontros/pilares, a má execução do concreto e/ou a falta de manutenção periódica.

Com relação a infraestrutura cita-se — como um dos problemas mais recorrentes — a erosão da superfície ou remoção de material pela correnteza, ocasionado pela falta de enrocamento de proteção.

Figura 5. (a) Caso típico de falta de projeto para os encontros/alas das pontes; (b) Erosão dos materiais pela correnteza do rio, devido à falta de enrocamento para proteção dos encontros e dos pilares. (DER-ES, 2024)

De acordo com o DNIT 010 PRO (2004), de modo geral, essas pontes apresentam alto grau de instabilidade, decorrentes de danos que geram grave insuficiência estrutural. Os elementos estruturais encontram-se em estado crítico e há risco tangível de colapso estrutural. Nesses casos tem-se uma situação de emergência, podendo a recuperação ser acompanhada de medidas como restrição ou interdição parcial ou total do tráfego, escoramentos etc.

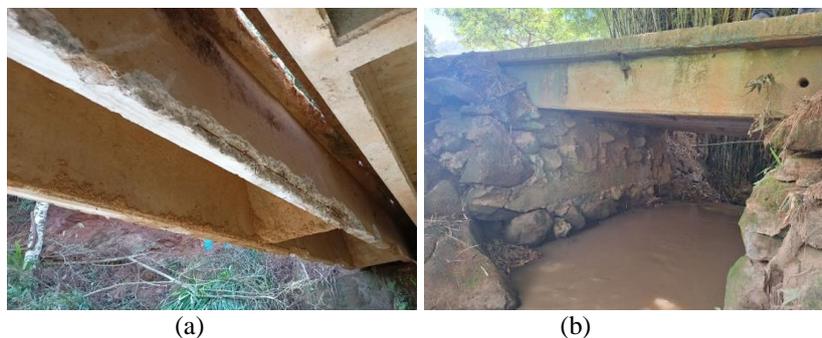
Nessas, comumente, tem-se a presença de armaduras expostas na superestrutura. Na supra, meso e infraestrutura há rachaduras, desagregação, nichos de concretagem e manchas de infiltração. Também na infraestrutura haverá indícios de erosão de materiais, porém em menor grau se comparado as pontes com nota técnica 1.

Figura 6. (a) Deslocamento e oxidação das armaduras; (b) Construção dos encontros sem projeto, remoção dos materiais pela correnteza, devido à falta de enrocamento de proteção. (DER-ES, 2024)

Essas obras necessitam de intervenções a curto prazo, postergar as ações de recuperação pode levar a estrutura a um estado crítico. Deve-se realizar inspeções intermediárias a fim de monitorar os problemas.

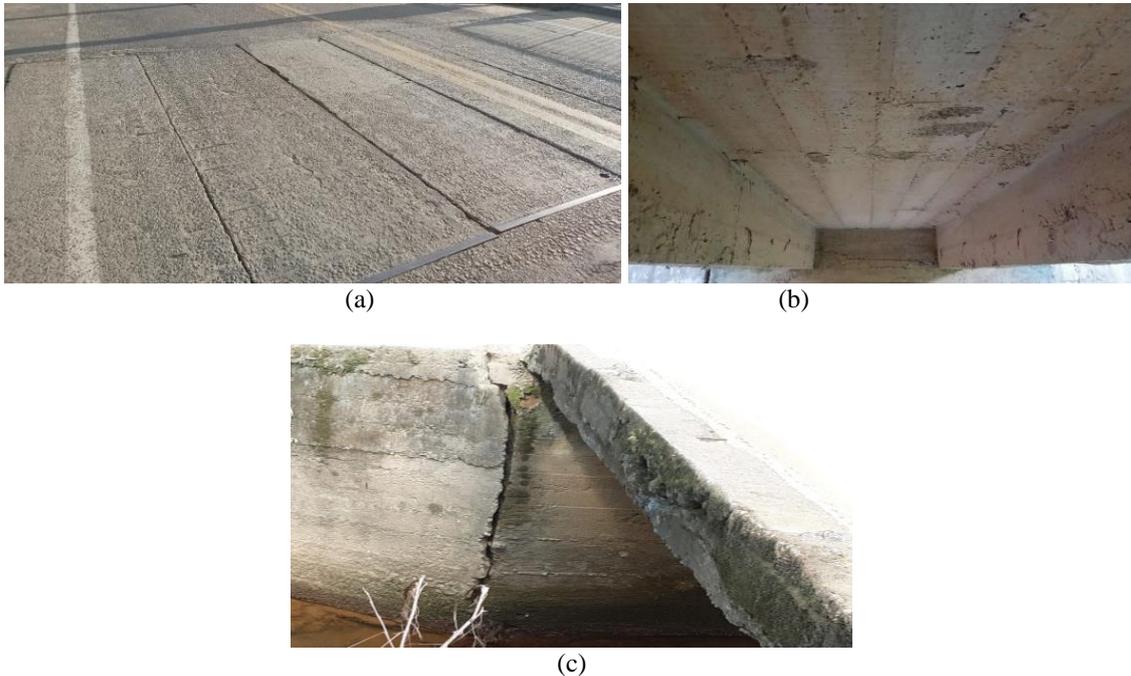
Na superestrutura geralmente há nichos de concretagem, falta de cobrimento e pontos de armadura oxidada e/ou pontos de desagregação. Na mesoestrutura tem-se frequentemente a separação dos encontros e alas. Na infraestrutura, concreto desagregado e início de erosão devido a remoção de materiais decorrente da correnteza. Em toda a estrutura notar-se-á desgaste natural dos elementos.

Figura 7. (a) Tabuleiro com desgaste natural; (b) Superestrutura moldada in loco com presença de nichos de concretagem e deslocamento; (c) Caso típico de rachadura entre encontro e ala, decorrente da movimentação do terrapleno, da falta de armadura na ligação e da ausência de enrocamento para proteção. (DER-ES, 2024)

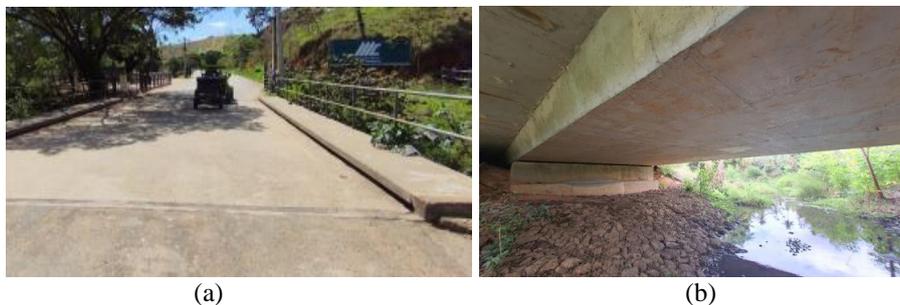
Apresentam boas condições gerais, existem danos, mas não há sinais que estejam gerando insuficiência estrutural. Nessas OAE deve-se realizar serviços de manutenção conforme recomendam as normas.

Figura 8. (a) Tabuleiro com pouco desgaste natural; (b) Super e mesoestrutura em bom estado, necessitam de serviços simples de manutenção e limpeza, sem indícios de danos que possam gerar insuficiência estrutural. (DER, 2024)

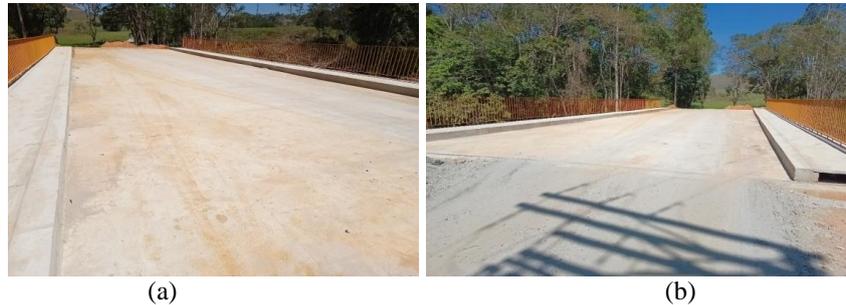
Possuem condições satisfatórias, com danos inexistentes, irrelevantes e/ou isolados, apresentam segurança e conforto aos usuários. Recomenda-se apenas manutenção rotineira.

Figura 9. (a) e (b) Tabuleiro, guarda-corpos e calçadas em ótimas condições, elementos sem danos e sem desgaste. (DER-ES, 2024)

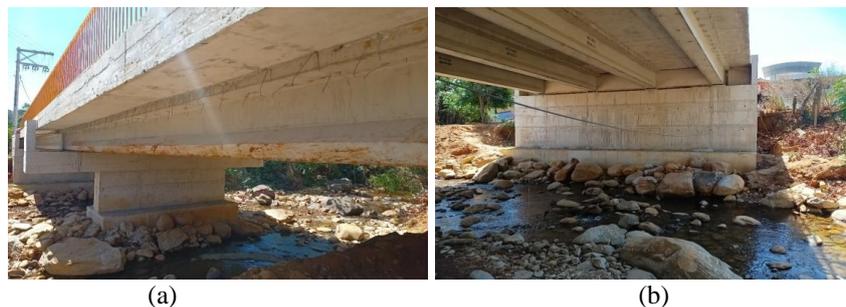
Figura 10. (a) Viga moldada in loco sem indícios de deslocamento do concreto, nichos de concretagem, oxidação de armaduras ou outras patologias; (b) Encontros sem danos, com enrocamento de proteção para evitar erosão dos materiais devido a correnteza. (DER-ES, 2024)
