## 26º Encontro Nacional de Conservação Rodoviária (ENACOR) 49ª Reunião Anual de Pavimentação (RAPV)

### CARACTERIZAÇÃO FUNCIONAL DE PAVIMENTO FLEXÍVEL POR MEIO DO ÍNDICE DE GRAVIDADE GLOBAL: ESTUDO DE CASO DA CE-513

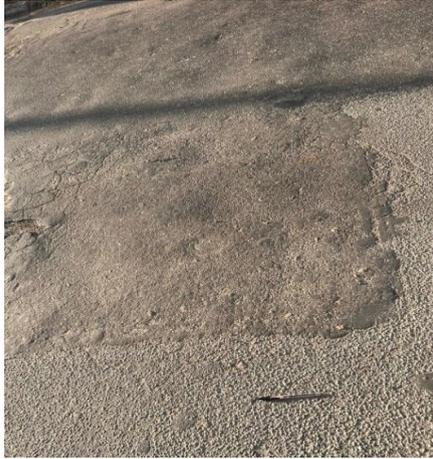
a) remendo

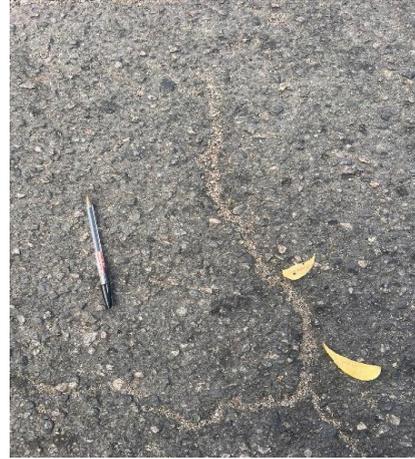
b) trinca transversal curta

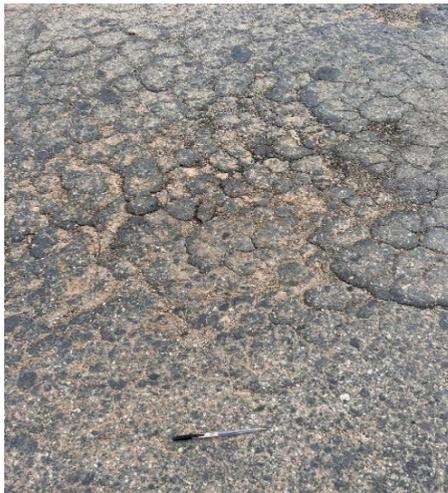
c) trinca couro de jacaré com erosão

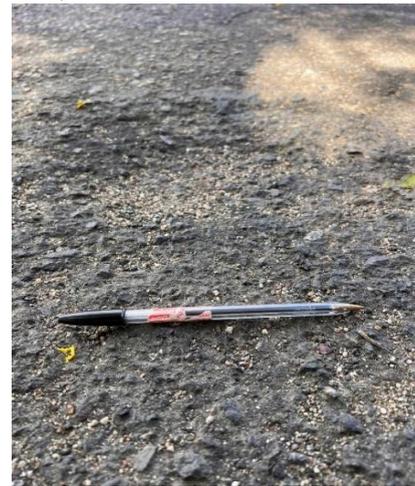
d) afundamento consolidado local

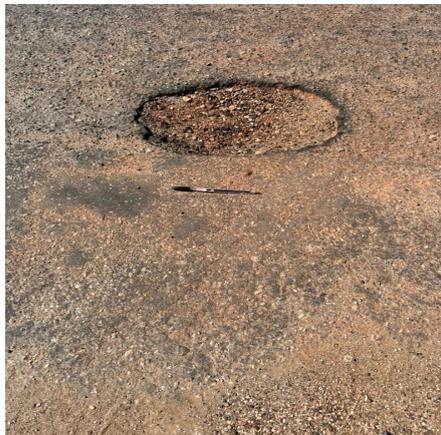
e) Panela

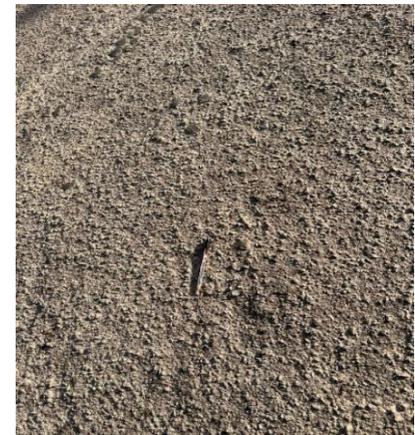
f) Desgaste
