26° Encontro Nacional de Conservação Rodoviária (ENACOR) 49ª Reunião Anual de Pavimentação (RAPv)

VIAS PRINCIPAIS DE ACESSO À ESCOLA POLITÉCNICA DA UFBA EM SALVADOR: UM ESTUDO DA CONDIÇÃO DA SUPERFÍCIE ATRAVÉS DO LEVANTAMENTO VISUAL CONTÍNUO

Luan Trindade Lopes¹, Wilton Ferreira Copque¹ & Caroline Dias Amancio de Lima¹

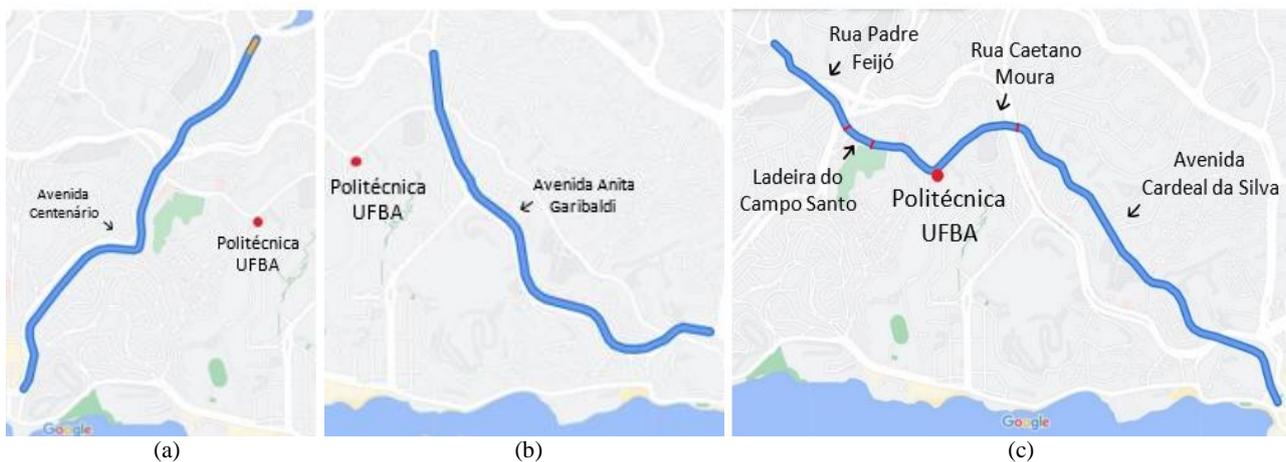
Figura 1. Trechos avaliados neste estudo: (a) Av. Centenário, (b) Av. Anita Garibaldi e (c) conjunto composto pela R. Padre Feijó, Ladeira do Campo Santos, R. Caetano Moura e Av. Cardeal da Silva

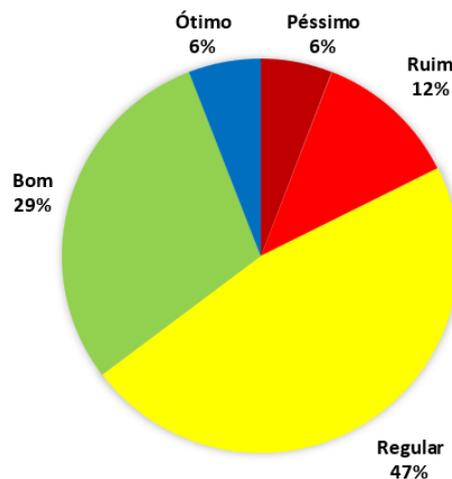
Dos 17 segmentos avaliados, com base no IES, 1 foi considerado como ótimo, 5 foram considerados como bom, 8 em estado regular, 2 em situação ruim e 1 foram avaliados como péssimo. Nota-se que a quantidade de segmentos conceituados como bom ou ótimo - 6 segmentos -, é superior a quantidade de segmentos com conceito ruim ou péssimo - 3 segmentos. Estes conceitos podem ser vistos em termos percentuais no gráfico da Figura 2, e em mapa, na Figura 3, onde são apresentados os 3 trechos avaliados com as delimitações dos segmentos.

Figura 2. Aspecto geral dos conceitos dos pavimentos das vias analisadas neste estudo, conforme IES

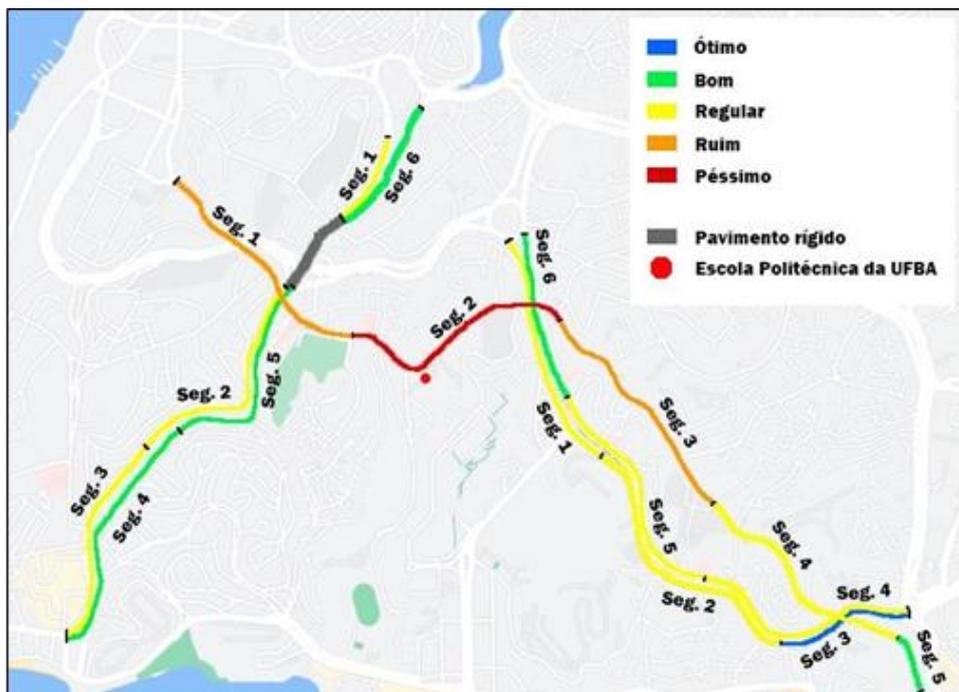
Figura 3. Aspecto geral dos conceitos dos pavimentos das vias analisadas neste estudo com a divisão dos segmentos de cada uma delas, conforme IES

A partir da observação da Figura 3 é possível identificar mais claramente a delimitação dos segmentos nos trechos e como foram classificados quanto ao estado da superfície. As vias que apresentam uma maior necessidade de intervenção são a Rua Caetano Moura, que serve de acesso direto à Escola Politécnica da UFBA, seguida da Rua Padre Feijó, da Ladeira do Campo Santo e parte da Avenida Cardeal da Silva. Outro fato observado é que, na Avenida Centenário, toda a pista no sentido Dique do Tororó – Shopping Barra recebeu um conceito regular, enquanto que toda a pista no sentido contrário foi conceituada como bom. A Avenida Anita Garibaldi foi a única via que apresenta um segmento conceituado como ótimo, o último segmento do sentido Praça Lord Cochrane - Lucaia.
