CONSERVAÇÃO E MANUTENÇÃO DE OBRAS DE ARTE E TÚNEIS

ESTUDO DE CASO DE LEVANTAMENTO DE OBRAS DE ARTE NO DF E EM PORTUGAL

Vitor Brito
BETAR CONSULTORES, LDA.

CASO DE ESTUDO – OA 75 (DF095)

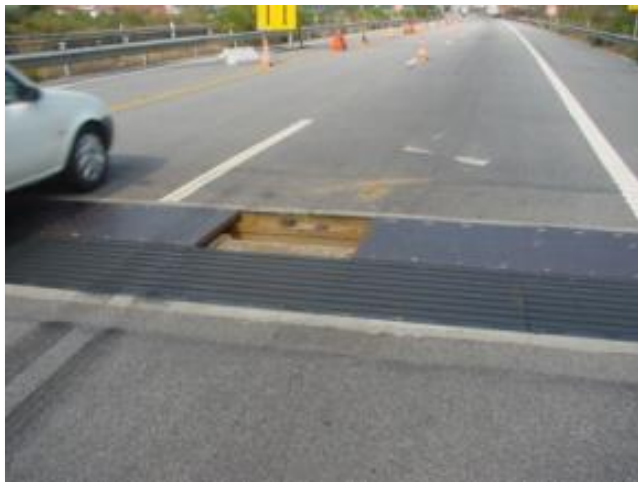
Junta de dilatação solta e respectivas consequências na segurança dos veículos

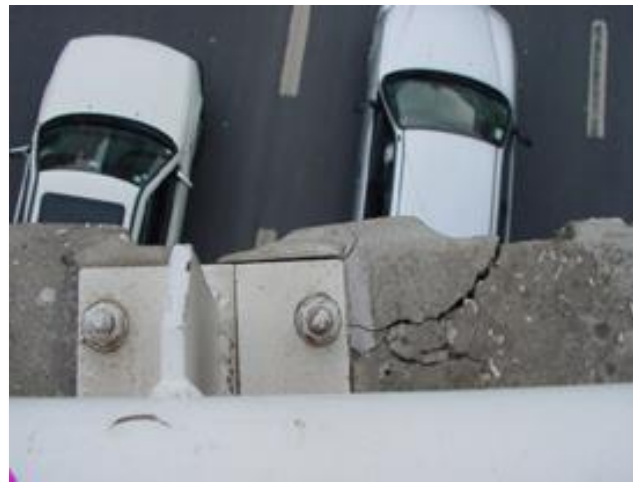
Cornija – Possibilidade de destaque do betão com respectivas consequências na segurança dos veículos

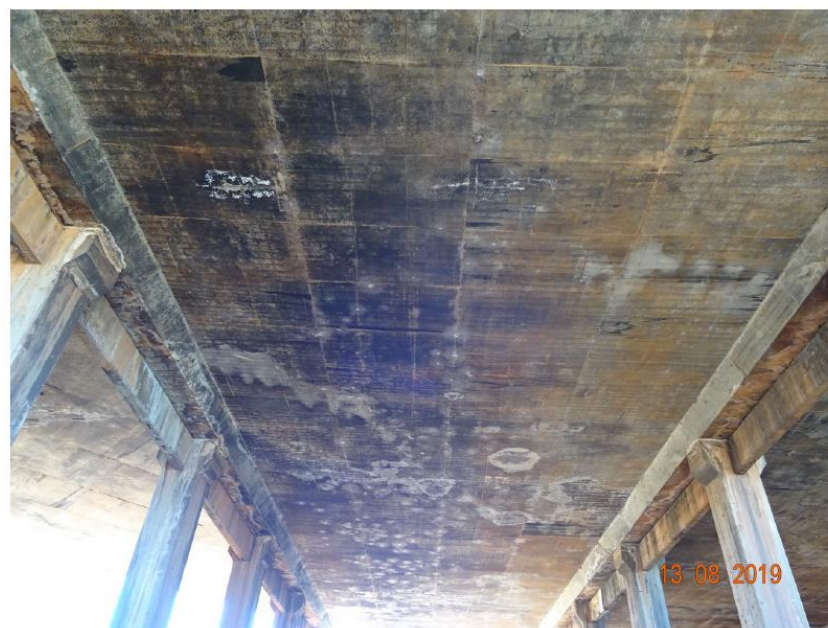
Observa-se um estado de degradação semelhante ao descrito para o 1º vão, com manchas de umidade generalizadas. Assinala-se também a presença de fissuras, eventualmente correspondendo aos alinhamentos de trinças observados no pavimento, e cuja caracterização é limitada pela altura e conseqüente distância de observação.

A anomalia deverá ser corrigida através da melhoria da estanqueidade da obra (reparos de colocação de juntas e impermeabilização da obra) aliada a pintura integral do tabuleiro de modo a promover a durabilidade do concreto.

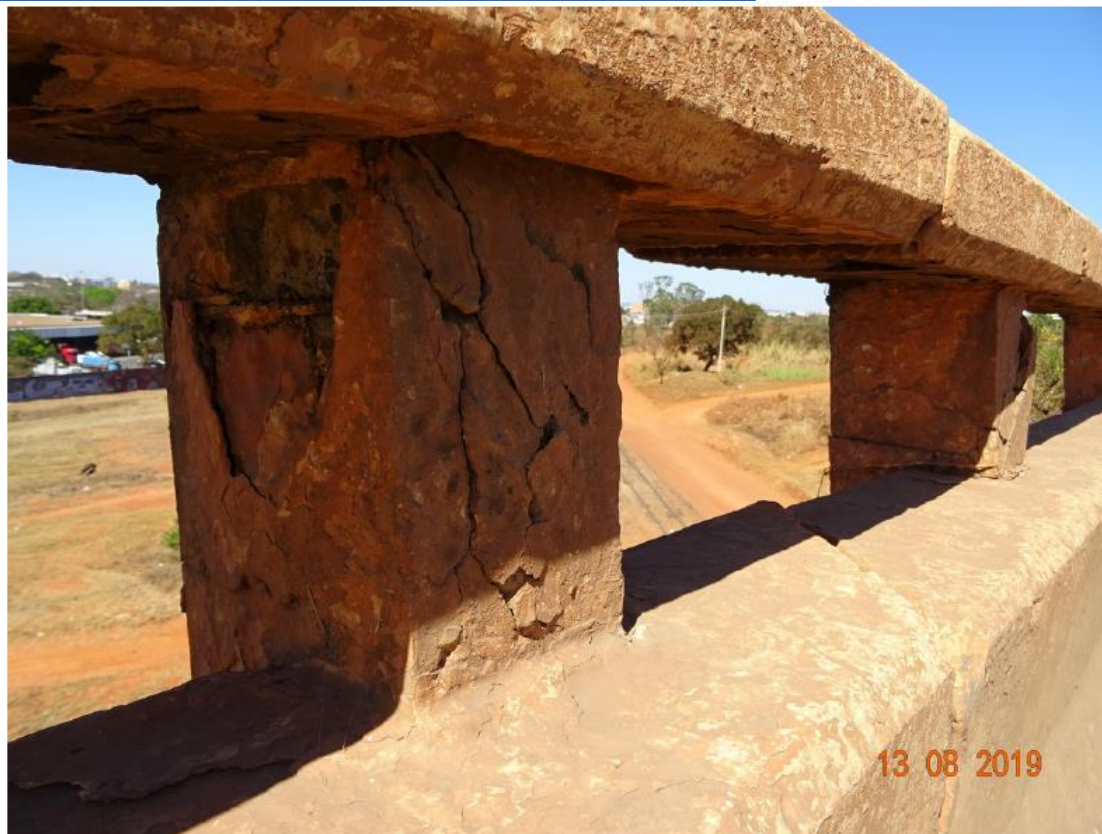
Estes elementos apresentam danos expressivos no concreto, com fragmentação e destaque do betão e exposição de armaduras com corrosão. A anomalia ocorre também de forma generalizada no guarda-corpo Norte.

Sugere-se a reconstrução integral dos prumos dos guarda-corpos da obra e das zonas delaminadas da viga superior.

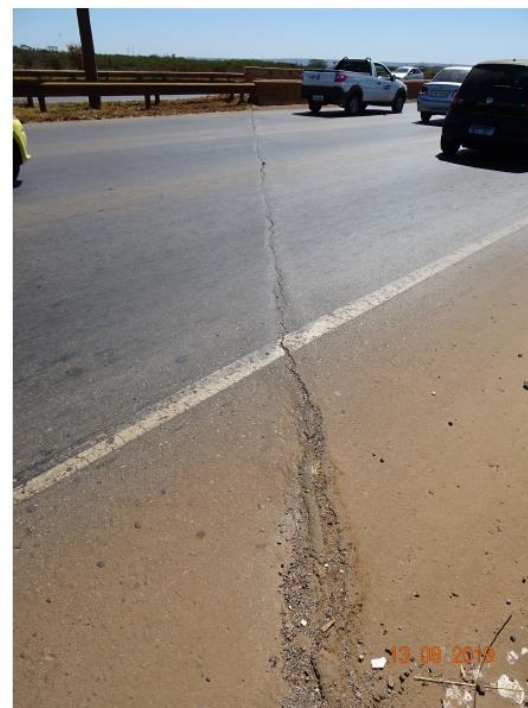
A obra apresenta marcas generalizadas de passagem de umidade para a zona inferior, frequentemente associada a outras anomalias agravantes como trincas no pavimento, fissuras diversas na laje e falta de estanqueidade das juntas construtivas sobre pilares/encontros. A existência de tráfego impossibilitou a inspeção detalhada c

Deve-se proceder à execução de junta de dilatação.

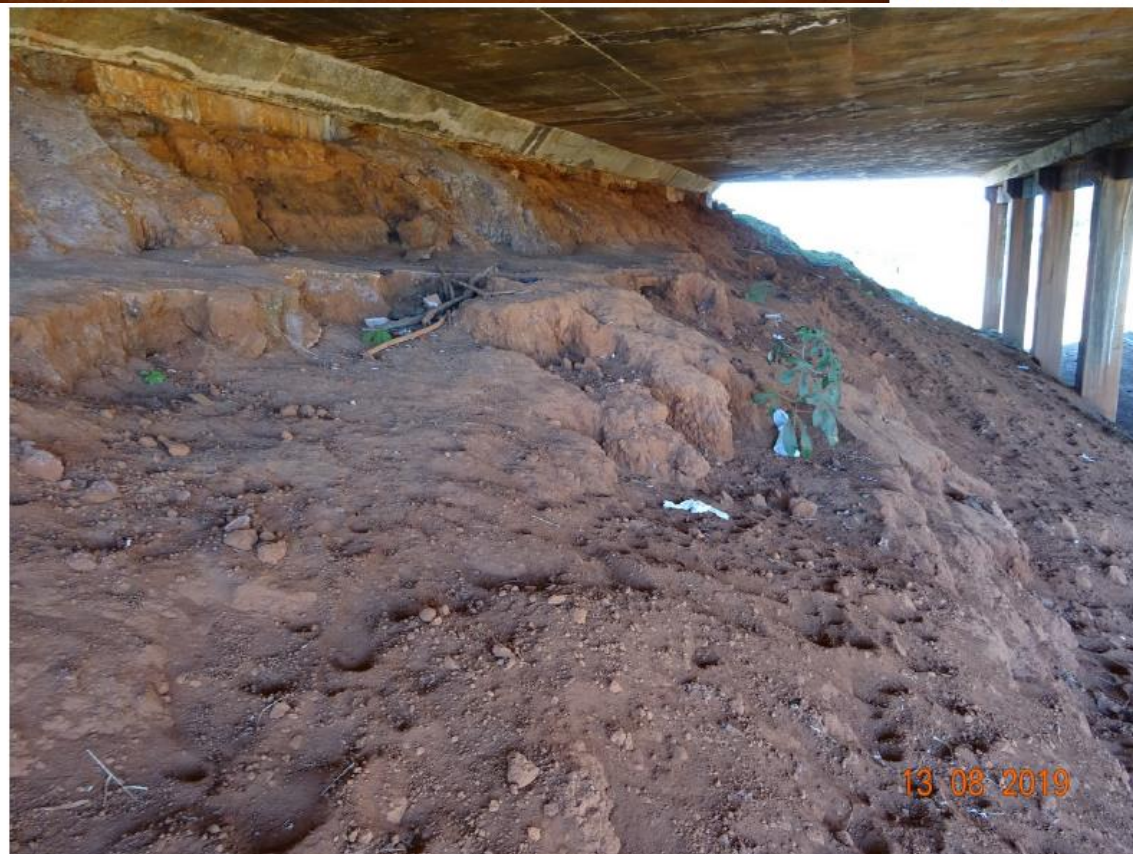
Talude sob o encontro E1, zona central.

Ilustra-se a anomalia descrita no comentário da foto anterior, com maior expressão nesta zona.

Regularização do perfil do talude, sugerindo-se a execução de uma proteção que garanta a sua estabilidade.

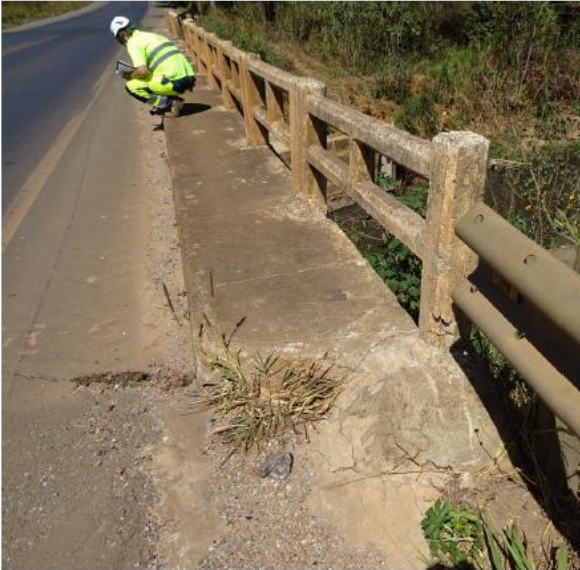
Figura 9.1

Os Guarda-corpos da obra apresentam danos diversos, em alguns casos provocado apresentam a resistência necessária em caso de embate, sendo de referir a velocidade. Recomenda-se a reconstrução integral dos guarda-corpos da obra, aliada à colocação circulação sobre a obra.
