25º Encontro Nacional de Conservação Rodoviária (ENACOR) 48ª Reunião Anual de Pavimentação (RAPv)

IMPORTÂNCIA DO CONTROLE DEFLECTOMÉTRICO NA EXECUÇÃO DE PAVIMENTOS RODOVIÁRIOS: ESTUDO DE CASO DA BR-110/BA

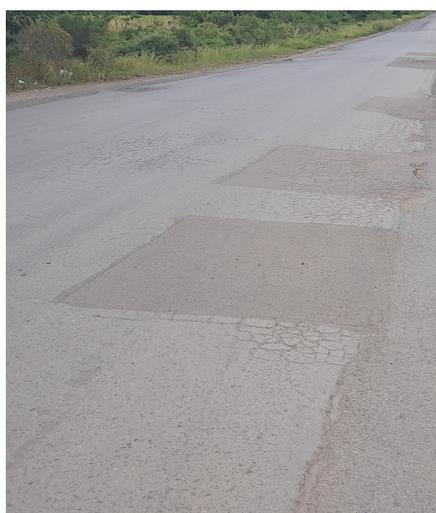
(a) remendos superficiais

Figura 2. Condição funcional do segmento antes da reconstrução.

Por meio de inspeção visual, notou-se que o pavimento apresentava praticamente toda sua área trincada. Dentre os defeitos, como mostra a Figura 2, destacam-se: remendo superficial, couro de jacaré com erosão, placas e afundamento, tanto nas trilhas de roda quanto em demais locais. Em alguns trechos, principalmente nas bordas da rodovia, parte da camada asfáltica foi perdida e a camada de base estava exposta.

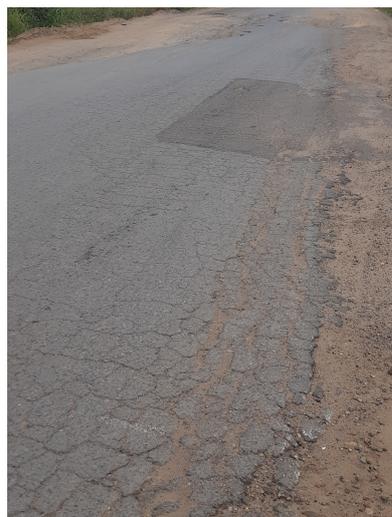
(b) couro de jacaré com erosão

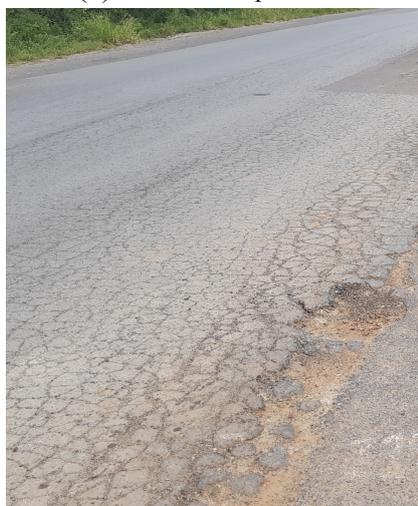
(c) Placa

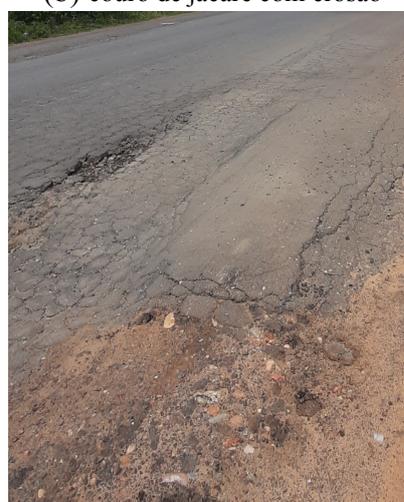
(d) afundamento da trilha de roda

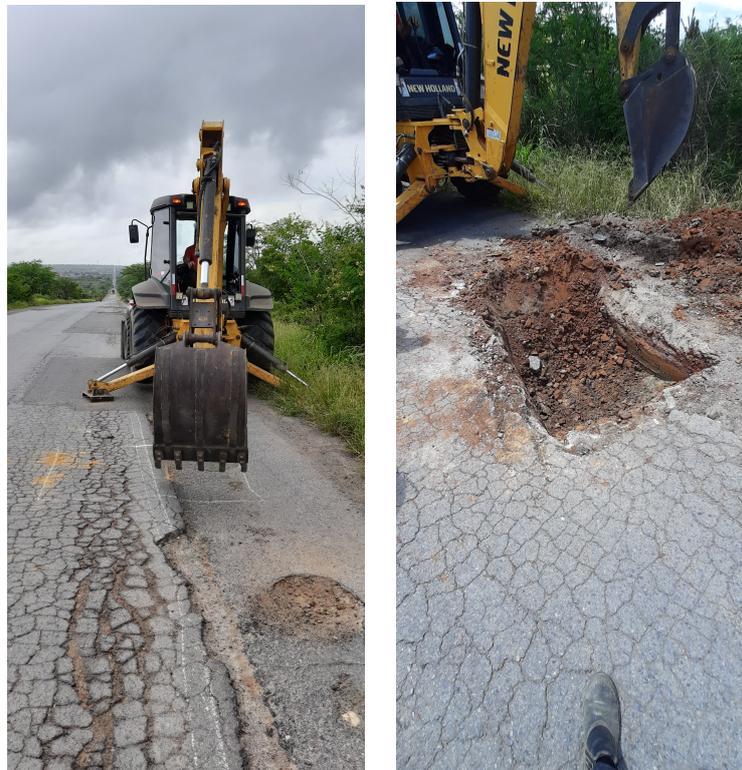
(a) demarcação da janela

(b) abertura da janela

Figura 3. Coleta do material: demarcação (a) e abertura da janela (b) (Autor, 2023).

e, em seguida, abertos utilizando uma retroescavadeira, como mostra a Figura 3. A massa específica aparente seca (ρ_d) e a umidade de cada camada foram determinadas, respectivamente, com os métodos do frasco de areia e do “Speedy” de acordo com as normas DNER ME 092 (DNER, 1994f) e DNER ME 052 (DNER, 1994g). Além disso, coletaram-se amostras das para determinação de umidade em laboratório.

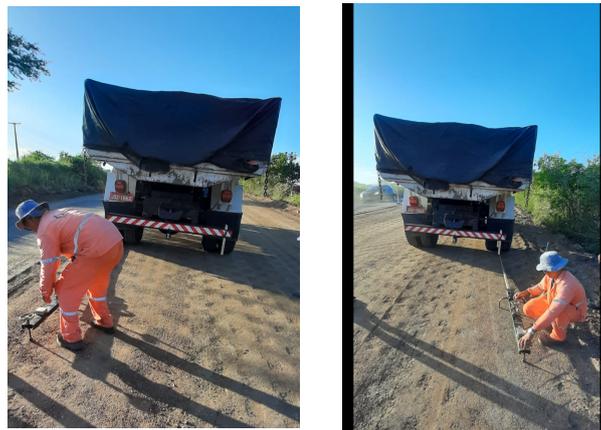
Figura 4. Levantamento deflectométrico com viga Benkelman. (Autor, 2023).

faixa e na trilha de roda interna de cada faixa de rolamento, nessa sequência. Dessa forma, anotaram-se os valores de leituras inicial (L_0) e a 10 m (L_f) da ponta de prova da viga, para cálculo dos parâmetros de deflexão real (D_0). De posse dos dados de deflexão, fez-se o tratamento estatístico para o cálculo da Deflexão Característica (D_C), utilizando a equação 1, de acordo com o PRO DNER 011(DNER, 1979).
