25º Encontro Nacional de Conservação Rodoviária (ENACOR) 48ª Reunião Anual de Pavimentação (RAPV)

ANÁLISE GEOTÉCNICA PARA ESTABILIDADE DE TALUDE NO INTERIOR DO MARANHÃO: Proposta de conformação de talude na MA 125.

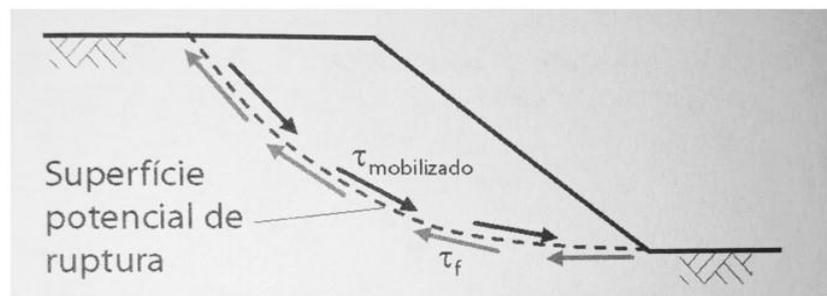
Figura 1- Condição de Ruptura por Escorregamento (GERSCOVICH, 2016).

A análise de estabilidade tem como objetivo avaliar a possibilidade de acontecer escorregamento de massa de solo em taludes naturais ou construídos. A instabilidade do talude é deflagrada quando as tensões cisalhantes mobilizadas se igualam à resistência ao cisalhamento, como mostra a Figura 1 (GERSCOVICH, 2016).

A condição de ruptura por escoamento é determinada pelo fator de Segurança (FS), quando o fator é igual a 1 as tensões cisalhantes mobilizadas se iguala a resistência ao cisalhamento do solo, ocorrendo a ruptura. E quando o fator de segurança é maior que 1 o talude é dito estável, para valores menores que 1 não tem significado físico, ver (equação 1).

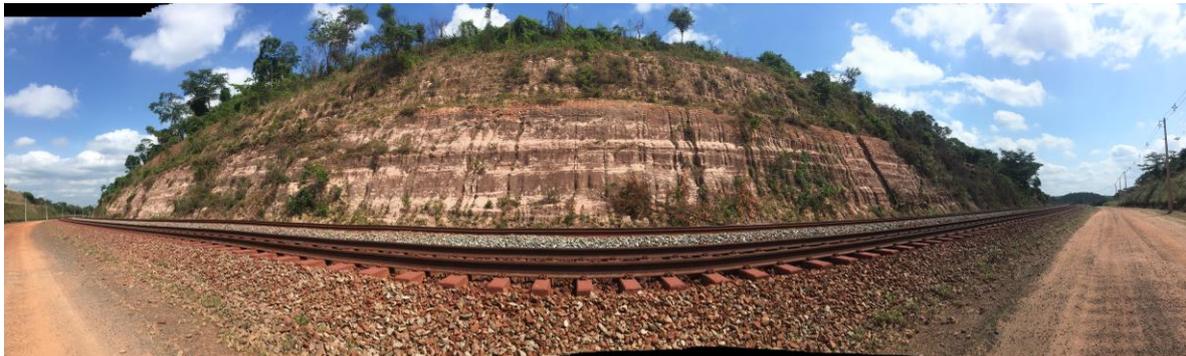
Figura 2 – Vista Frontal do Corte com Percolação de Água da Face do Talude, Apresentando Formação de Erosões Superficiais e Evoluindo a Ravinas (AUTOR, 2022).

O acesso ao local de estudo se dá pela rodovia BR 222 na cidade de Açailândia, estado do Maranhão, entrando posteriormente na rodovia estadual MA 125 por aproximadamente 16,5km, sentido Cidelândia. O talude do corte tem uma extensão de 400m, com uma altura de 28m aproximadamente, sendo composto por três taludes com altura média de 9m e duas banquetas de 3m de largura, o talude possui inclinação aproximada de 1,0m (Horizontal) /1,5m (Vertical), ver Figura 2

Ao longo do talude é possível observar processos erosivos superficiais do tipo sulcos e ravinais, erosões na base do talude, taludes negativos e escorregamento superficial. Essas feições são formadas devido ao escoamento superficial de água nas faces dos taludes, podendo evoluir para escorregamentos superficiais e até mais profundos.

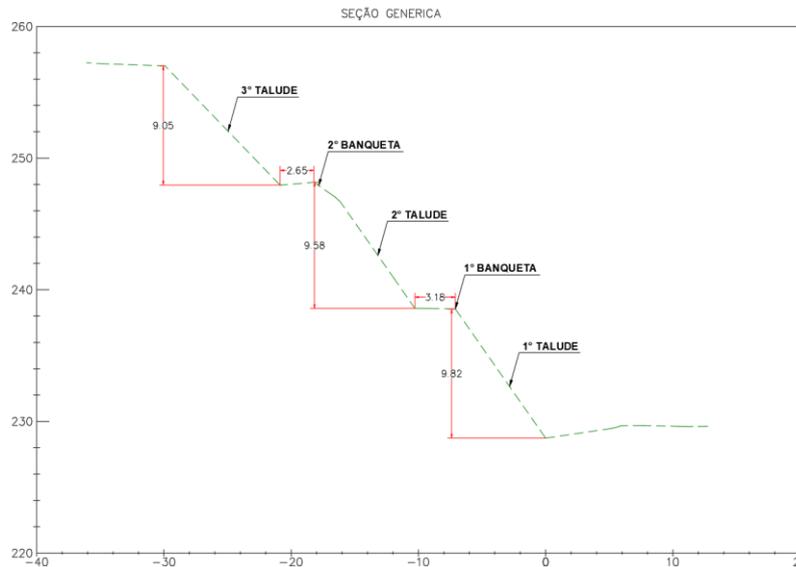
Figura 3 – Seção Genérica do Talude (AUTOR, 2022)

A partir da topografia que foi tratada utilizando o software Civil 3D da Autodesk (2020) que é usualmente utilizado na Engenharia Civil tanto academicamente quanto profissionalmente, auxiliando em várias áreas complementares ao seguimento de Engenharia, dentre eles Topografia, Infraestrutura, Drenagem e etc. Obteve-se então uma seção transversal no pé do corte até a parte mais alta do talude, com base na seção extraída a geometria do talude contempla duas banquetas com 3m de largura e os três taludes com altura média de 9m que servira de dados de entrada para aplicação da análise de estabilidade, ver seção genérica do talude na Figura 3.

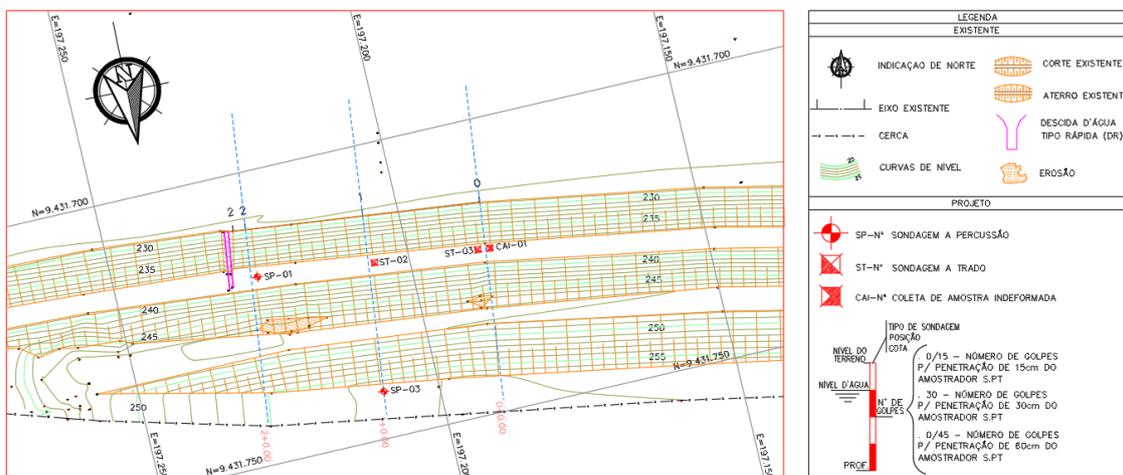
Figura 4 – Plano de Investigação Geológico-Geotécnico (AUTOR, 2022).

No que diz respeito à investigação geotécnica para análise de estabilidade de taludes com base na NBR 11682 (ANBT, 2009) foi programado a execução do ensaio de Sondagem a percussão (SPT) na parte mais alta do talude com um offset de 2,00m da crista e na primeira banquetta respeitando o mesmo distanciamento, o ensaio de SPT é regido pela norma NBR 6484 (ANBT, 2020).

Juntamente com o ensaio de SPT foi programado coletas de amostras indeformadas (CAI) e coletas de amostras deformadas também conhecido como ensaio de sondagem a trado (ST) em alguns pontos dos taludes para ensaios laboratoriais, estes ensaios são regidos pelas normas NBR 9820 (ABNT, 1997) e NBR 9603 (ABNT, 2015) respectivamente, na Figura 4 está indicado os pontos para realização das coletas (CAI e ST) e ensaios de SPT.

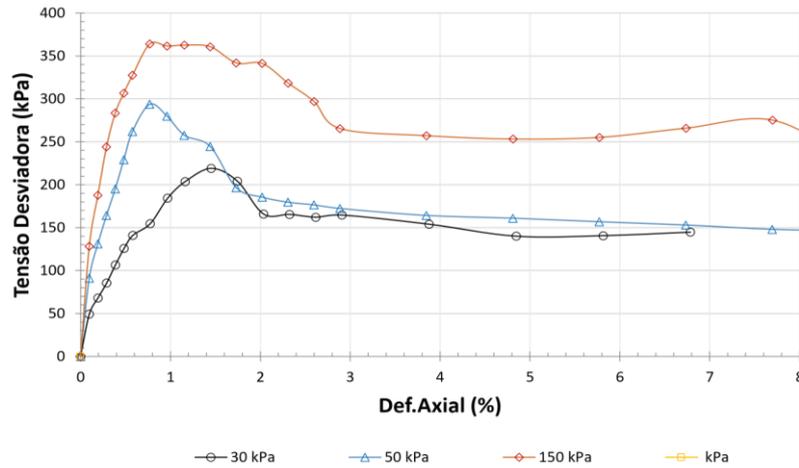
Gráfico 1 - Tensões x Deformação dos ensaios triaxiais (AUTOR, 2022).

Na etapa de investigação de campo também foram coletas uma amostra indeformada para realização de ensaios de triaxiais consolidados não drenados, esta coletada na primeira baqueta. Nesta camada, o ensaio foi realizado com tensões de pré-adensamento de 30kPa, 50kPa e 150kPa, Gráfico 1 é possível identificar os pontos máximos de rupturas do material ensaiado, onde a partir de 200 kPa nota-se o comportamento do maciço na curva de tensão x deformação para as tensões de pré-adensamento.

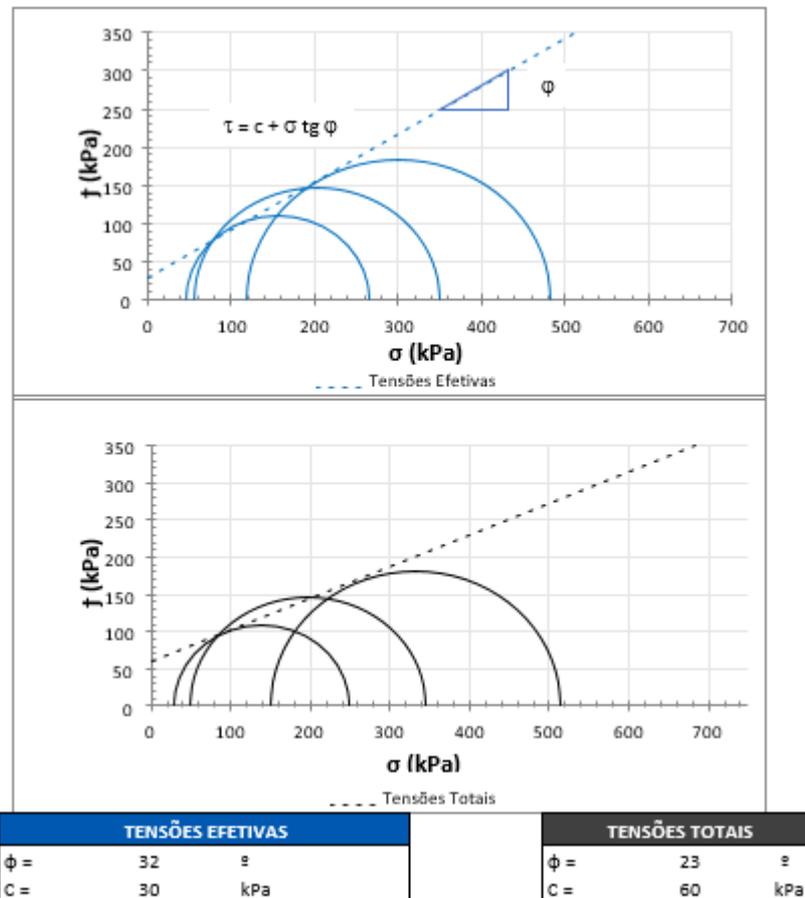
Figura 5 - Envoltória de Mohr-Coulomb. (AUTOR, 2022).

A equação da envoltória de resistência ($\tau = c + \sigma \operatorname{tg} \varphi$), ilustrada na Figura 5 que mostra o traçado resultante da envoltória de resistência é possível identificar os parâmetros “c” e “ φ ”.

O valor de $c = 30$ kPa que é obtido no gráfico pelo ponto que intercepta o eixo das ordenadas (t kpa) e $\varphi = \operatorname{arc} \operatorname{tg}(300-250/430-350) = \operatorname{arc} \operatorname{tg}(0,625) = 32,00^\circ$. Então, a envoltória de resistência se escreve: $\tau = 30 + \sigma \operatorname{tg} 32,00$ (kPa). A amostra ensaiada apresentou também um peso específico natural de 17,5KN/m³.

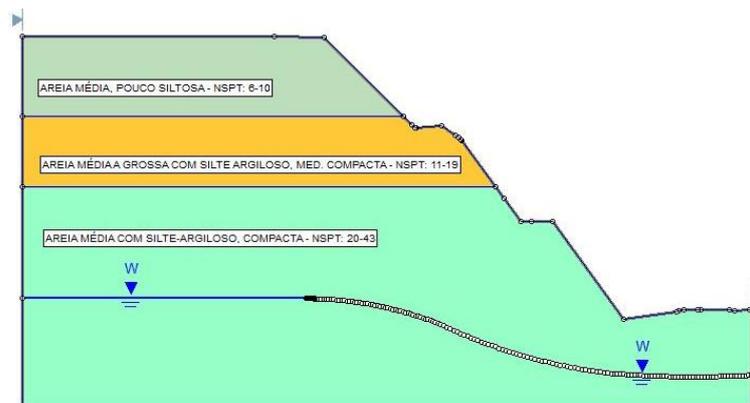
Figura 6 – Seção com os Parâmetros Geotécnicos Adotados na Análise de Estabilidade (AUTOR, 2022).

A seguir na Figura 6 é apresentada as seções de análise com as investigações realizadas. O perfil geológico-geotécnico foi inferido a partir das investigações realizadas e inspeção de campo e levando-se em considerações a geologia local

- Areia Média, pouco siltosa - NSPT 6-10: definida a partir da correlação dos parâmetros de Resistência ao Cisalhamento do Solo obtido com o ensaio triaxial e o Índice de Resistência à Penetração (NSPT) da sondagem a percussão (SP-04).
- Areia Média a grossa com silte argiloso, Med. Compacta – NSPT 11-19: definida a partir da correlação dos parâmetros de Resistência ao Cisalhamento do Solo obtido com o ensaio triaxial e o Índice de Resistência à Penetração (NSPT) da sondagem a percussão (SP-04).
- Areia Média com silte-argiloso, compacta - NSPT 20-43: definida a partir do ensaio triaxial e sondagem SP-04, SP-01.

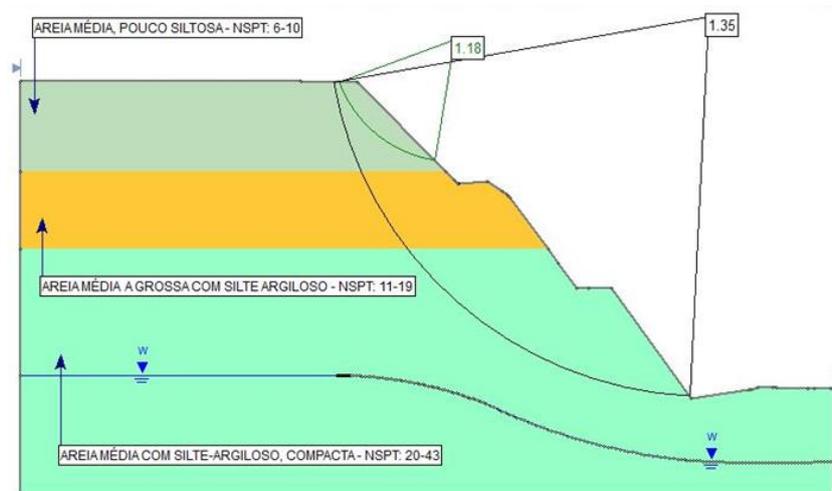
Figura 7- Menor fator de segurança global obtido do talude, considerando a situação atual (AUTOR, 2022).

A representação da condição atual do talude foi realizada considerando a topografia obtida, e os parâmetros adotado na análise de estabilidade assim como o fator de segurança extraído é apresentado na Figura 7 e na Tabela 3.

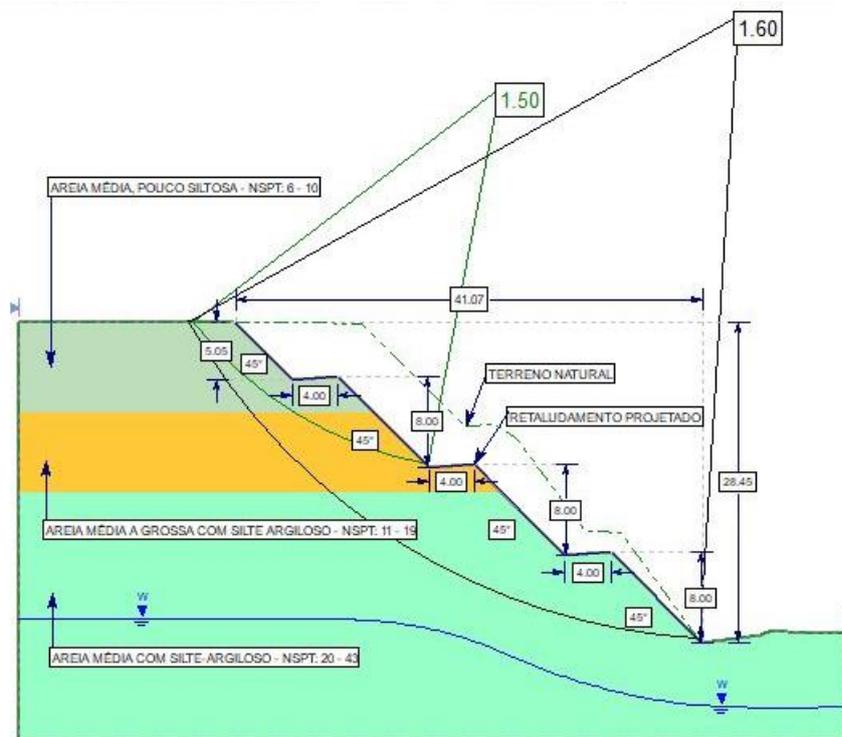
Figura 8 - Menor fator de segurança global obtido do retaludamento (AUTOR, 2022)

A seguir é apresentado na Figura 8 a análise de estabilidade trazem a condição de segurança do talude após o retaludamento, onde foi considerado um banquetejamento com 4,0 m de largura e taludes com altura média de 8,0 m e inclinação adotada de 1,00(H)/1,00(V) correspondendo a um ângulo de 45° na face do talude

Os fatores de segurança encontrados para condição final retaludamento, são maiores que 1,50, sendo este valor consideravelmente maior daquele recomendado pela norma NBR 11682/2009.
