25º Encontro Nacional de Conservação Rodoviária (ENACOR) 48ª Reunião Anual de Pavimentação (RAPV)

ESTUDO DE IRREGULARIDADE LONGITUDINAL DE PAVIMENTO RODOVIÁRIO UTILIZANDO APLICATIVO PARA SMARTPHONE “SMARTIRI” – ESTUDO DE CASO DA SC150

Andressa Elissa Proner¹; Gislaine Luvizão²; Fabiano Alexandre Nienov²; Gabriela Ceccon Carlesso Grando²

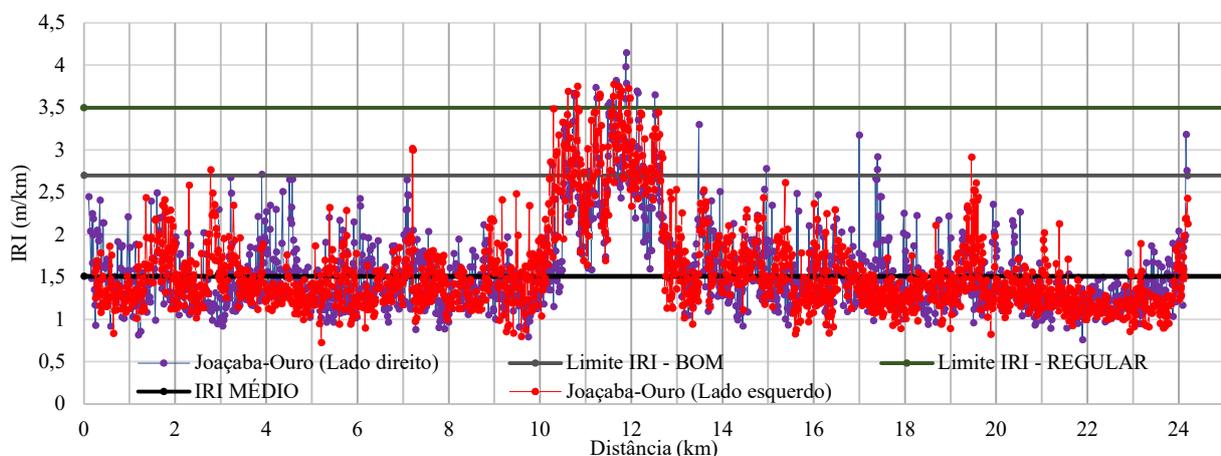
Gráfico 1 - Irregularidade longitudinal na SC-150 - levantamento com velocidade de 80 km/h

Tendo os valores de irregularidade, obtidos com a velocidade de 80 km/h, simplificados em forma de um único levantamento, foram gerados gráficos de dispersão com linhas para analisar o comportamento do Índice de Irregularidade Longitudinal no eixo y, em m/km, e a extensão do trecho no eixo x, em quilômetros (km). A fim de facilitar a visualização dos resultados, foram inseridos no gráfico os limites estabelecidos pelo DNIT (2011), para a classificação da condição da trafegabilidade da rodovia com base na irregularidade longitudinal ($IRI < 2,7$ – Boa; $2,7 > IRI < 3,5$ – Regular). O Gráfico 1 mostra a variação da irregularidade nas faixas de tráfego para os dois sentidos, a faixa da direita e a da esquerda da SC150.

A irregularidade em ambas as faixas de rolamento é semelhante, porém a faixa da direita, considerando sentido Joaçaba-Ouro, apresentou maiores resultados de irregularidade médios, de 1,52

m/km, que refletem a piora da condição de conforto ao trafegar pela faixa quando comparada com a da esquerda, que apresentou 1,50 m/km.

Ainda, percebe-se um trecho com resultados de irregularidade elevados próximo ao centro do gráfico, entre a distância de 10 km e 13 km, aproximadamente. Este trecho apresentou valores superiores em relação à média do restante da rodovia em 1,35 m/km. Salienta-se que este local corresponde ao perímetro urbano do município de Lacerdópolis, no qual foi necessário trafegar em velocidades menores e onde existem 5 lombadas e 3 faixas de travessia elevadas, responsáveis pela elevação do Índice de Irregularidade.

Quando analisado a média da irregularidade da rodovia, englobando os dois sentidos, obteve-se um valor de 1,51 m/km, o que segundo DNIT (2011) classifica a rodovia como “Boa”, enquanto as classificações do SmartIRI a enquadram como “Excelente”. Ainda em relação a classificação qualitativa do aplicativo SmartIRI, 84,04% dos trechos da faixa da direita foram classificados como “Excelente”, 15,83% como “Bom” e 0,12% como “Regular”, enquanto na faixa da esquerda obteve-se 84,66% de trechos classificados como “Excelente”, 15,28% como “Bom” e 0,06% como “Regular”.

Quando comparado o Gráfico 1 com o Gráfico 2, bem como os índices de irregularidade médios obtidos nos dois levantamentos, a 80 km/h e 60 km/h, percebe-se que para um mesmo trecho, diminuindo a velocidade média de percurso, a irregularidade média aferida pelo aplicativo aumenta em aproximadamente 54%. Deste modo, elencou-se duas possíveis explicações para este fato,

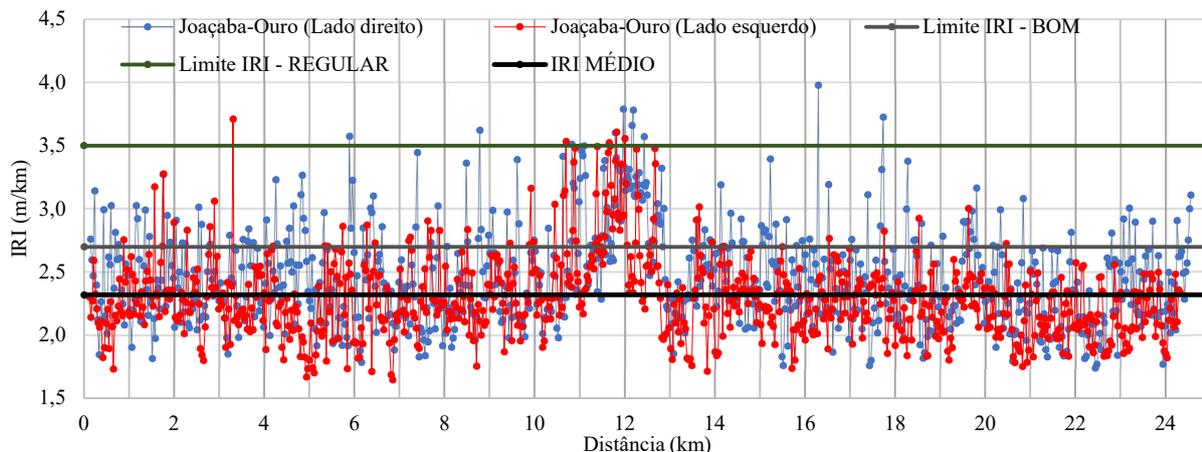
Gráfico 2 - Irregularidade longitudinal na SC-150 - levantamento com velocidade de 60 km/h

O Gráfico 2 mostra a irregularidade longitudinal nos dois sentidos, ao longo da pista da direita e da esquerda da SC-150 entre as cidades de Joaçaba e Ouro, considerando velocidade de 60 km/h.

A faixa da direita se mantém com uma irregularidade mais elevada em relação a da esquerda. Este fato é confirmado pelas médias obtidas, onde na faixa da direita obteve-se um IRI médio de 2,40 m/km, enquanto a faixa da esquerda resultou em 2,24 m/km. Ademais, verificou-se a média da irregularidade da rodovia como um todo, onde para os levantamentos realizados em velocidade de 60km/h, obteve-se um valor de 2,32 m/km, o que mantém a classificação do DNIT (2011), sendo o trecho analisado considerado “Bom”.

Quando analisado a classificação qualitativa do aplicativo SmartIRI a 60 km/h, percebeu-se que 8,61% dos trechos da faixa da direita foram classificados como “Excelente” e 91,39% como “Bom”, enquanto na faixa da esquerda obteve-se 16,04% de trechos classificados como “Excelente” e 83,96% como “Bom”.

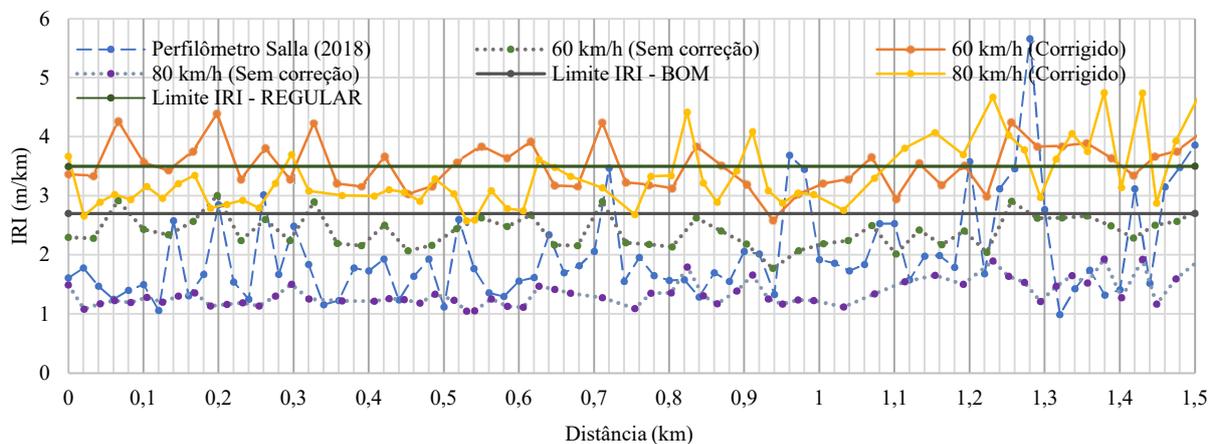
Gráfico 3 - Comparação entre os dados de Salla (2018) e *SmartIRI* (2021) - faixa da direita

Para a análise comparativa dos resultados obtidos por Salla (2018), com perfilômetro a laser, com os dados obtidos em 2021, com o aplicativo SmartIRI, necessitou-se obter uma relação, que auxiliasse na correlação dos dados, transformando os índices obtidos com 60 km/h e 80 km/h, em índices equivalentes à velocidade de 35 km/h, tendo em vista a variação de IRI observada quando altera-se a velocidade de percurso. Logo, para encontrar esta correlação entre os dados, fez-se necessário comparar os valores obtidos em um trecho de levantamento menor, de aproximadamente 300 metros, realizado em velocidades de 35 km/h, com os valores de velocidade de 60 km/h e 80 km/h. Então, para encontrar o valor de correlação, dividiu-se os IRIs obtidos a 35 km/h, pelos encontrados a 60 km/h e 80 km/h. Ao final, tendo estes valores de divisão para cada intervalo de levantamento, realizou-se a média das relações obtidas em cada velocidade. Por fim, utilizou-se este valor médio como fator de correção para adequar os valores obtidos com o SmartIRI, a 60 km/h e 80 km/h, para posteriormente, realizar a análise comparativa com o segmento monitorado de Salla (2018). Para melhor visualização, gerou-se o Gráfico 3 da faixa da direita, e o Gráfico 4 da faixa da esquerda, com as séries correspondentes aos dados de levantamento de Salla (2018) com perfilômetro a laser em velocidade de 35 km/h e os dados de levantamento realizados com o SmartIRI em velocidades de 60 km/h e 80 km/h, com e sem correção. Sendo assim, repetiu-se a estrutura de um gráfico de dispersão com linhas, correlacionando o IRI, no eixo y, ao longo da extensão do trecho, eixo x.

Percebeu-se que os valores levantados que não foram corrigidos com a correlação da velocidade de 35 km/h, apresentaram IRIs menores que os pontos corrigidos. Tendo em vista o fato de que a rodovia não passou por processo de recuperação em grande escala entre os anos de 2018 e 2021, apenas manutenções corretivas e manutenções estruturais, em trechos que apresentaram deslizamentos devido às volumosas precipitações no ano de 2018, conforme informações da SIE (SECRETARIA DE ESTADO DA INFRAESTRUTURA E MOBILIDADE), considera-se que os valores que não foram corrigidos, não caracterizam a condição real da rodovia para fins comparativos.

Segundo os resultados expressos por Salla (2018), o segmento da rodovia caracterizava-se como “Bom”, conforme os parâmetros de DNIT (2011), tendo um IRI médio de 2,01 m/km na faixa da

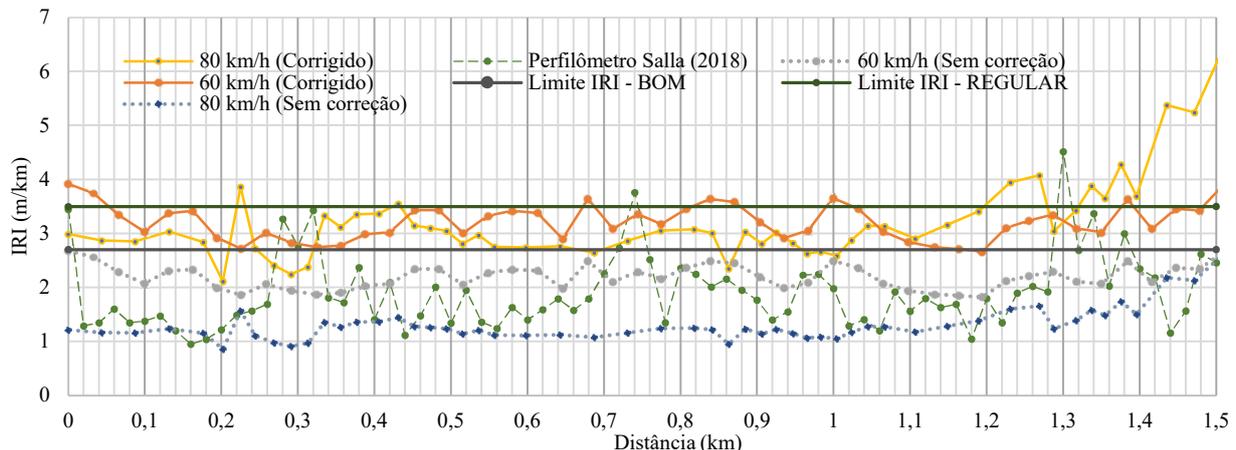
Gráfico 4 - Comparação entre os dados de Salla (2018) e *SmartIRI* (2021) - faixa da esquerda

direita e 1,91 na faixa da esquerda. Conquanto, percebe-se que nos levantamentos realizados em 2021, houve uma piora das condições de irregularidade longitudinal deste segmento da rodovia, obtendo-se um IRI médio de 3,42 m/km na faixa da direita e 3,19 m/km para a faixa da esquerda, o que o classifica como “Regular”.

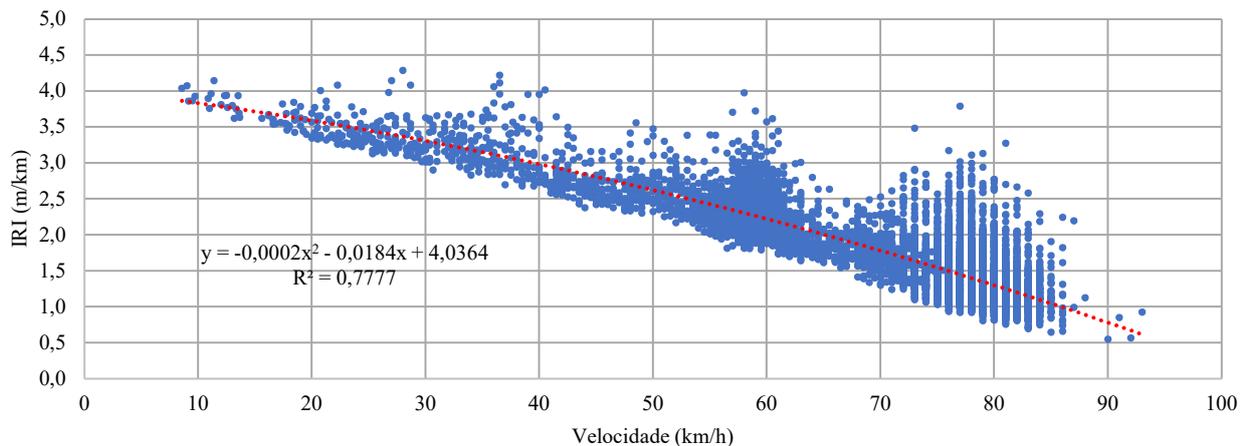
Gráfico 5 - Índice de Irregularidade Longitudinal da rodovia SC -150 em função da velocidade de percurso

Irregularidade Longitudinal da rodovia SC-150 quando houver apenas os dados de velocidade de percurso, ou seja, quando não for possível realizar o levantamento da irregularidade no trecho. Para isso, é necessário apenas substituir o valor da velocidade de percurso na Equação 1, na incógnita “x”, para que se obtenha um valor de IRI na incógnita “y”.

$$y = -0,0002x^2 - 0,0184x + 4,0364 \quad (1)$$

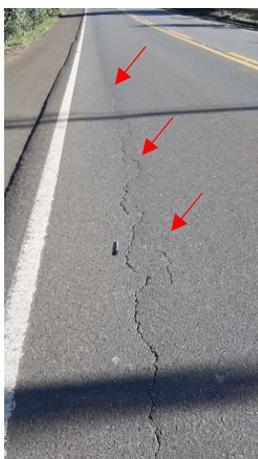
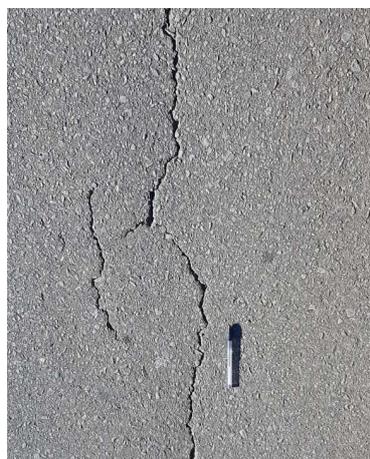
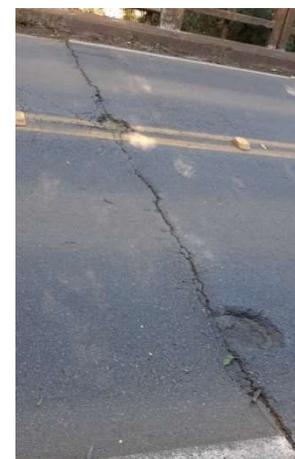
Fotografia 3- a) Trinca longitudinal, b) Trinca longitudinal - ampliação, c) Patologias presentes na cabeceira da ponte

Uma análise foi feita in loco por meio de registro fotográfico onde verificou-se alguns defeitos que contribuem para a majoração da irregularidade longitudinal, quais sejam: os remendos, os buracos e as trincas já com alta severidade. Observou-se, durante o processo de levantamento fotográfico, um maior número de patologias na faixa da direita, o que explica os valores elevados do IRI no registro de dados. Esta prevalência de patologias da faixa da direita pode estar aliada à predominância dos cortes desta região, os quais elevam a umidade e contribuem para formação de defeitos no pavimento.

determinado, de 10 anos, a partir da reciclagem profunda com cimento Portland finalizada em 2007. Porém, para melhorar as condições de trafegabilidade da rodovia, sugere-se que sejam realizadas manutenções preventivas e corretivas no trecho de estudo. Para locais com trincas longitudinais e transversais, indica-se a estabilização dos aterros e taludes, seguida pela execução de remendos superficiais e profundos, dependendo da gravidade da patologia. Para os remendos deteriorados, indica-se a remoção destes, seguido da execução de novos remendos. Ainda, para locais que apresentam buracos, indica-se a execução de remendos para evitar o agravamento da patologia. Por fim, poderia finalizar o processo de melhoramento, com a execução de um microrresvestimento asfáltico na extensão do trecho de estudo.
