## 25º Encontro Nacional de Conservação Rodoviária (ENACOR) 48ª Reunião Anual de Pavimentação (RAPV)

### MODELO DE INSPECCIÓN DE PATOLOGÍAS EN PAVIMENTOS FLEXIBLES PARA LA OBTENCIÓN DEL ÍNDICE DE DETERIORO. CASO ESTUDIO: FOZ DO IGUAÇU (BRASIL) – ACACÍAS (COLÔMBIA).

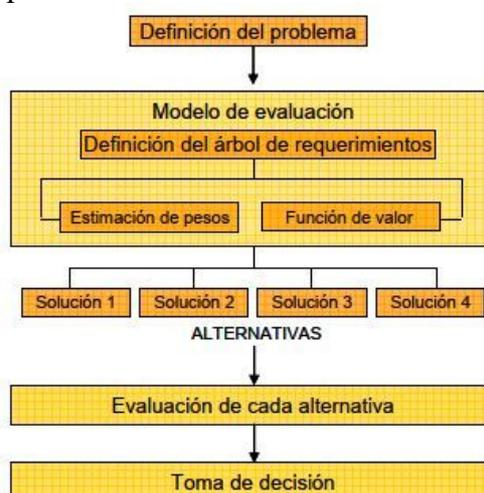
**Figura 1.** Proceso del modelo multicriterio MIVES (VILLEGAS, 2009).

En la figura 1, se ha representado el algoritmo general del modelo multicriterio MIVES, para este caso en particular. Se ha representada el proceso de evaluación de la herramienta por medio de 6 etapas fundamentales. La primera etapa, denominada “caracterización del problema”, define los límites del sistema y las condiciones de contorno del problema a resolver. Es decir, se observan los agentes que intervienen en la toma de decisión. En esta fase, se aborda la composición de los 3 ejes principales: requerimientos (objetivos o metas del problema), componentes (elementos a ser analizados) y ciclo de vida (del problema).

La segunda etapa del modelo es considerada como la más importante del estudio. La construcción del “árbol de requerimientos” tiene como objetivo organizar, agrupar e identificar las variables seleccionadas en la primera etapa del análisis.

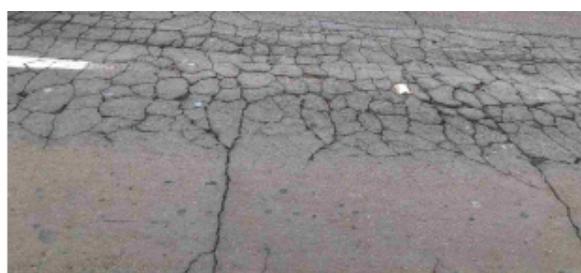
Figura 4. Caracterización de la patología "Fatigue cracking".

En la figura 2, se evidencia los grados de severidad asociados a la patología piel de cocodrilo, y en la figura 3 es presentado la estructura principal del manual de inspección visual de patologías en pavimentos flexibles con diversas particularidades para su fácil entendimiento, el cual cuenta con una descripción de la patología, forma de inspección visual, posibles causas, ocurrencia, patología futura posible y peso MIVES.

Figura 2. Referencias de patologías y sus grados de severidad asociados (AUTOR, 2022).

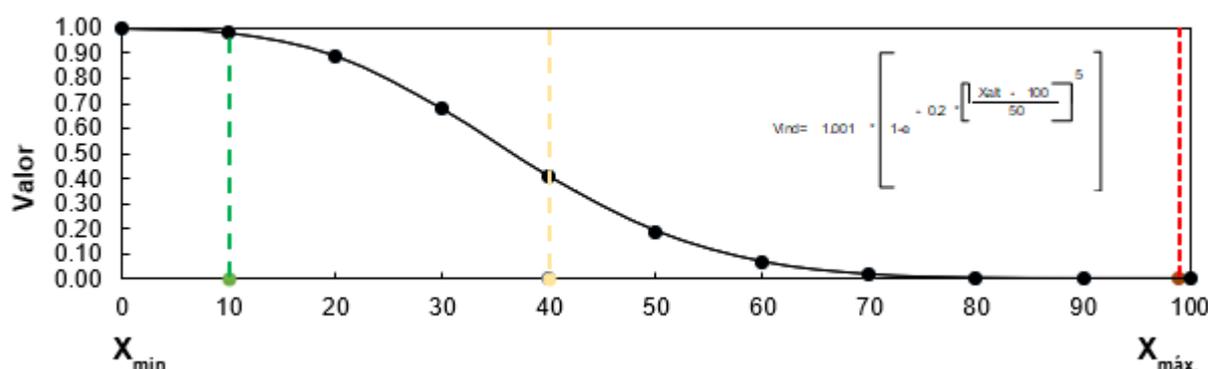
**Gráfico 1.** Función de valor para la patología piel de cocodrilo (AUTOR, 2022).

El formato de curva en “S” significa que el evaluador define un valor de satisfacción o grado de deterioro bajo hasta una puntuación de 10 puntos, a partir de ahí hasta los 40 puntos se tiene un nivel intermedio y mayor a 40 puntos un grado de deterioro alto. Esto quiere decir, que, si la vía presenta valores mayores a 40 puntos, deberá ser atendida a corto plazo para así evitar aún más daños en lo que compete a la estructura del pavimento, afectando los requerimientos de confort, funcionalidad y estructural. Considerando los parámetros, y las irregularidades que podrán ser encontradas a la hora de realizar la inspección visual del pavimento, se asignaron una serie de puntos acorde a la magnitud de la irregularidad, por ejemplo, si se localiza la fisura piel de cocodrilo y solo se encuentran rupturas abiertas y profundas, tendrá una puntuación de 10, lo que la

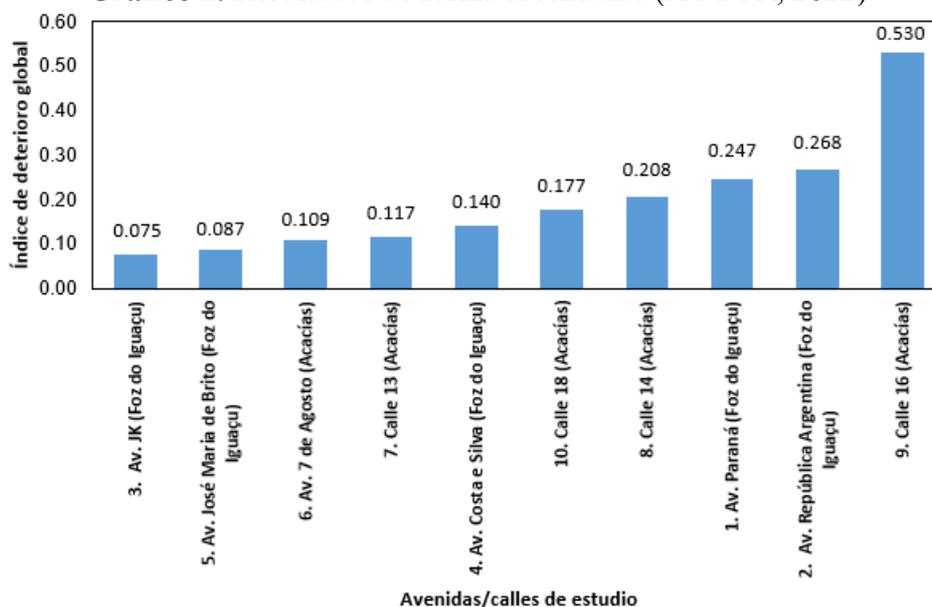
Gráfico 2. Resultados de forma ascendente (AUTOR, 2022).

Del gráfico se puede inferir que, la vía que presenta un índice de deterioro más próximo de uno (1) es la Calle 16 (Acacias) con ID: 0.530 y la vía que se encuentra con mejores condiciones es la Avenida JK (Foz do Iguaçu). Por otra parte, las vías que fueron objeto de estudio fueron analizadas con el mayor rigor posible, referente a flujos vehiculares e importancias en cada una de las ciudades. A partir de fotografías aéreas y una simbología confeccionada, fue posible verificar e identificar patologías en las vías seleccionadas (ver figura 4), reduciendo así los tiempos de ejecución de la inspección y concretizando los mapas de georreferenciación por medio del programa Agisoft Metashape Pro, versión: 1.18.3, 64 bits, para la obtención de ortomosaicos georeferenciados, a partir de la correlación de las coordenadas obtenidas por el aparato GNSS (Global Navigation Satellite System) “Sistema global de navegación por satélite” que establecen el posicionamiento geoespacial autónomo a través del uso de satélites artificiales (RTK).

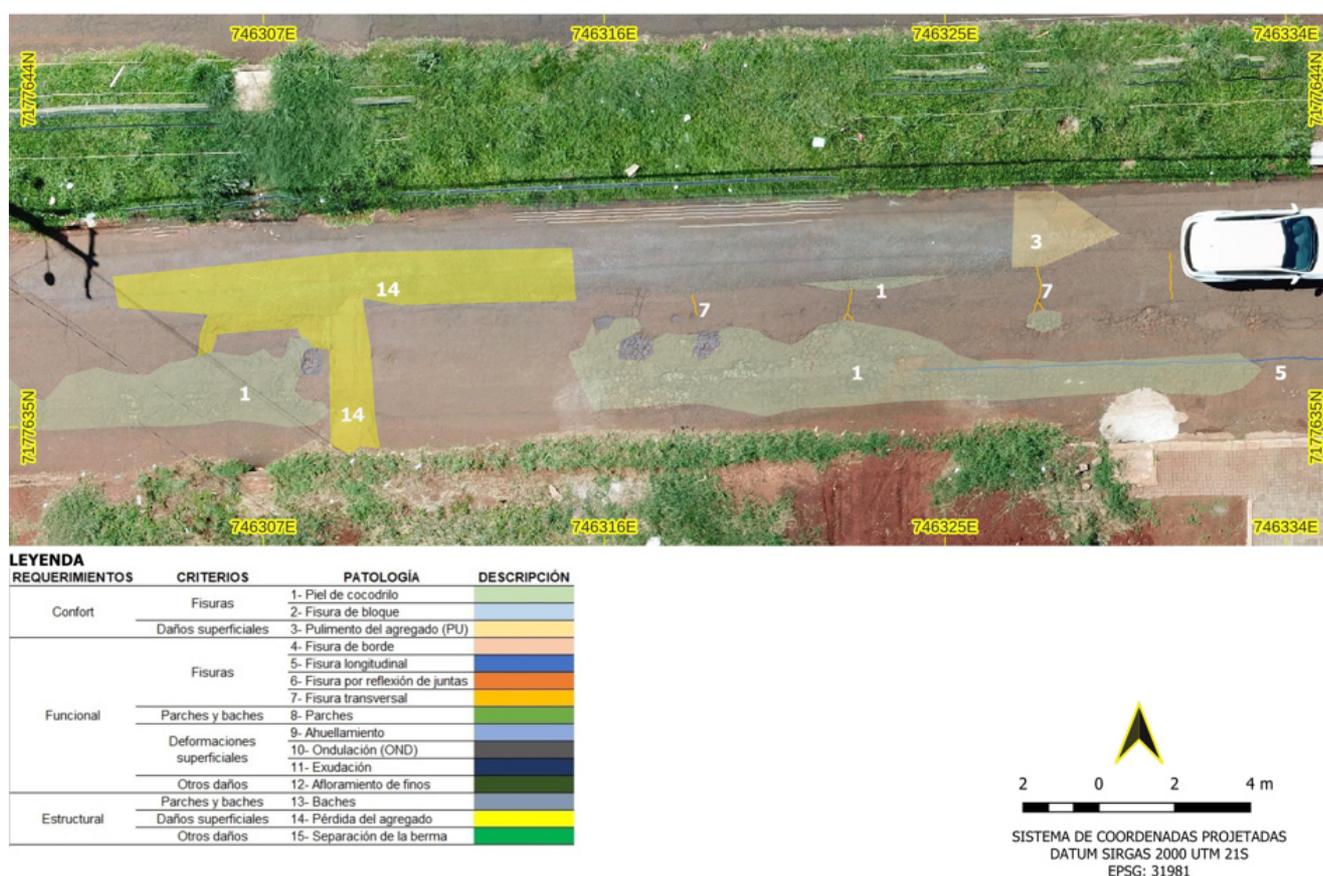
Figura 4. Mapa georreferenciado (AUTOR, 2022).

El uso del vehículo aéreo no tripulado (VANT) para la inspección e identificación de patologías fue implementado en otras 5 vías diferentes del caso estudio (ver tabla 3), en la ciudad de Foz do Iguaçu, con la finalidad de corroborar la reducción de tiempo a 1/3 con relación al método tradicional de inspección visual; en ese contexto, para la correcta visualización de las muestras de patologías mapeadas, se buscó determinar la mejor altura para ajuste del GSD (Ground Sample Distance) “Distancia de muestra de suelo”. La selección de GSD conforme la altura es necesaria para las demarcaciones adecuadas de las patologías. Así, a partir de las pruebas realizadas en campo, se optó por la altura de 20 metros en relación al nivel del suelo, con ajustes de escala cartográfica para la demarcación y visualización, en el tratamiento final de los mapas.
