26º Encontro Nacional de Conservação Rodoviária (ENACOR) 49ª Reunião Anual de Pavimentação (RAPV)

AVALIAÇÃO DO FOSFOGESSO DE UBERABA COMO ESTABILIZAÇÃO DE SOLO

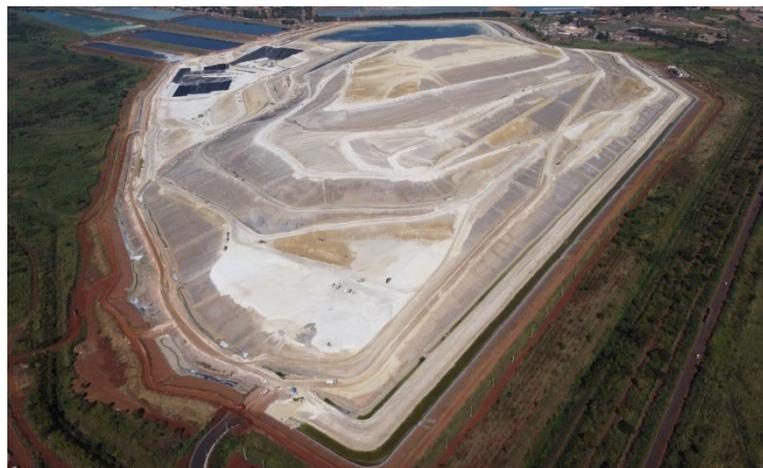
Figura 1: Pilha de fosfogesso de Uberaba/MG (MOSAIC, 2023)

O fosfogesso em estudo, está localizado na planta Mosaic Fertilizantes localizado no município de Uberaba no estado de Minas Gerais. Também conhecido como gesso químico, é um resíduo industrial proveniente das rochas fosfáticas, principal componente de fertilizantes fosfatados (Figura 1). A principal reação química que acontece no processo de formação do fosfogesso é o ataque da rocha fosfática pelo ácido sulfúrico (H_2SO_4) (TOLEDO; PEREIRA, 2001). Abaixo uma foto do fosfogesso, no qual é depositado em pilha (figura 1).

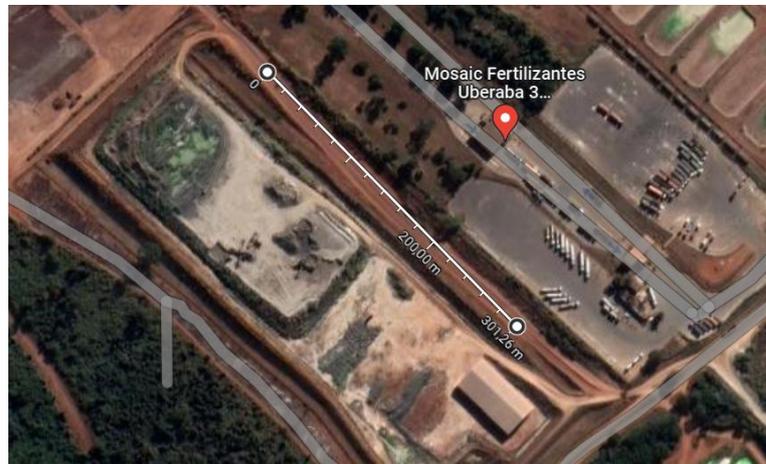
Figura 2: Área de teste (MOSAIC, 2023)

Para o teste em campo (Figura 2) foi designada uma área de 300 metros, com 7 metros de largura, dentro da planta da Mosaic Fertilizantes em Uberaba, trabalhando com 20 cm de profundidade. O tráfego na área é industrial, composto por caminhões basculantes de 6 eixos com capacidade mínima de 20 toneladas. Os caminhões fazem o trecho carregado, transportando material em deslocamento. Foram instalados poços de monitoramento três meses antes do teste, esses poços servem para melhor acompanhamento e melhor possibilidade de análises de contaminação. Realizamos os ensaios conforme NBR 10004:2004, em laboratório externo e acreditado, de lixiviado

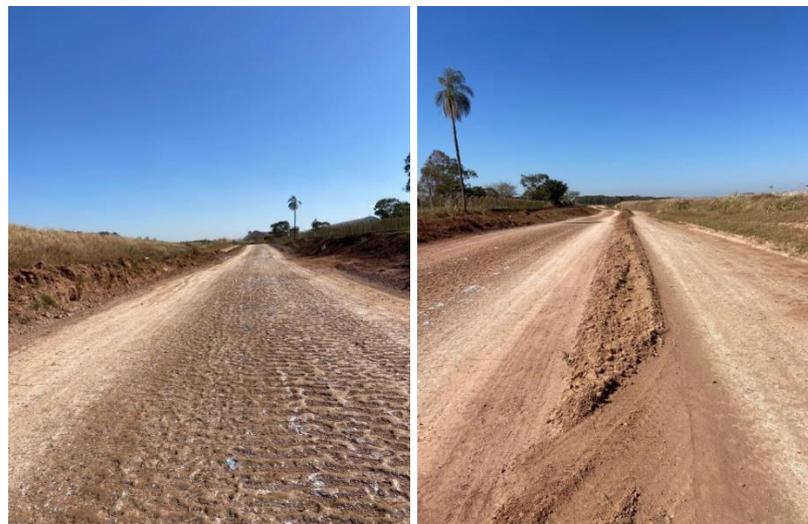
Figura 5: Imagem de 6 de junho - 2023 (MOSAIC, 2023)

Abaixo, os registros fotográficos da avaliação da área pavimentada com fosfogesso ao longo do ano de 2023. OBS: primeira foto são sempre da área pavimentada com fosfogesso (esquerda) em comparação com a pista testemunha (direita) sem fosfogesso. Algumas datas possuem terceira foto, que são alterações na pista em relação ao acúmulo de chuvas.

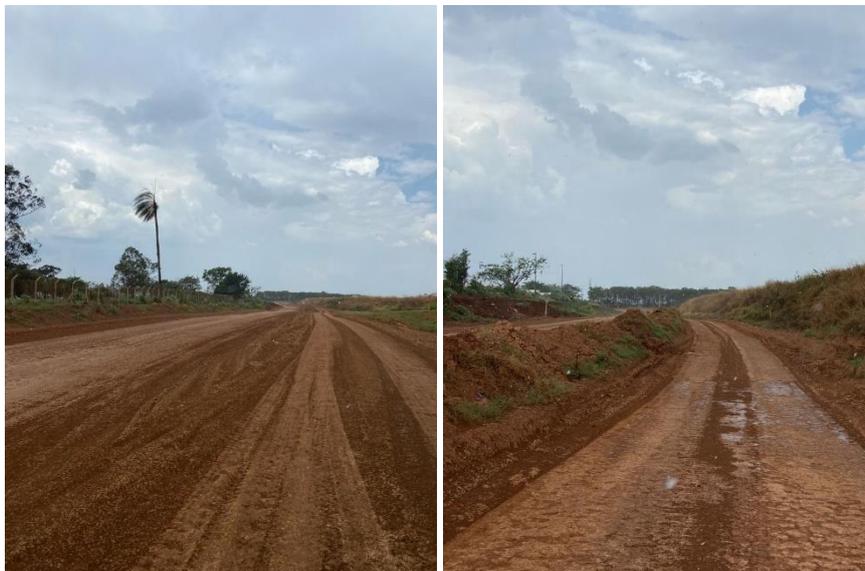
Figura 6: Imagem de 5 de outubro - 2023 (MOSAIC, 2023)

Até setembro, foram meses de estiagem. No início de outubro houve chuvas isoladas no qual tivemos o primeiro indicativo. Como pode observar abaixo, no dia 05 de outubro, a estrada onde não houve o tratamento com fosfogesso teve uma reação diferente da área com tratamento.

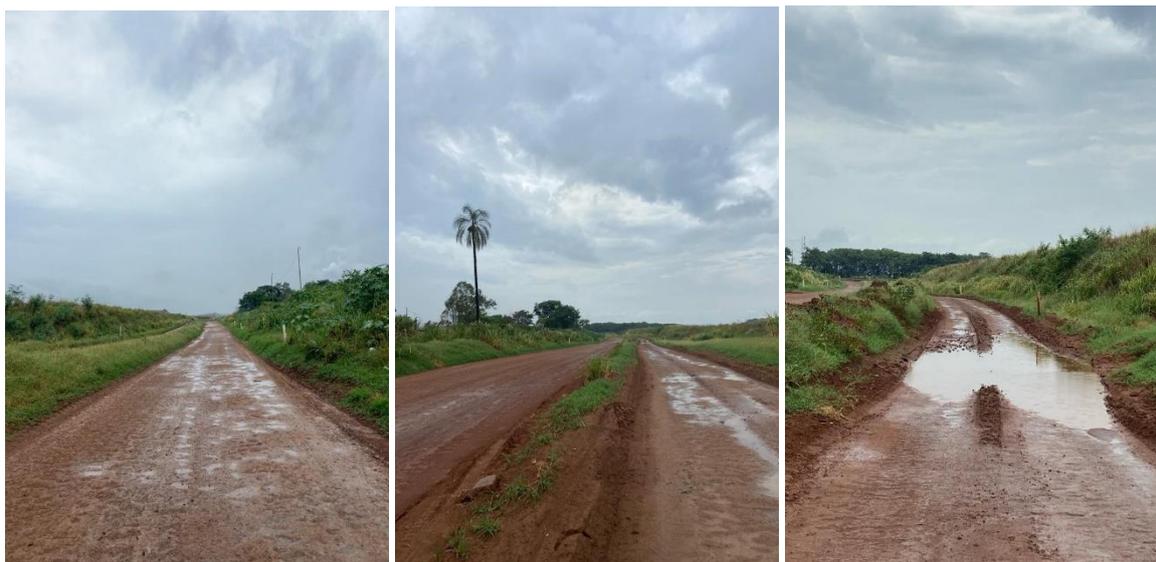
Figura 7: Imagem de 27 de novembro - 2023 (MOSAIC, 2023)

Em 27 de novembro, houve bastante chuva na região, e observou-se que a pista sem o tratamento acabou retendo bastante água, não sendo possível trafegar.
