26º Encontro Nacional de Conservação Rodoviária (ENACOR) 49ª Reunião Anual de Pavimentação (RAPV)

AVALIAÇÃO DA MACROTEXTURA EM REVESTIMENTOS ASFÁLTICOS DISTINTOS PELO MÉTODO DA MANCHA DE AREIA

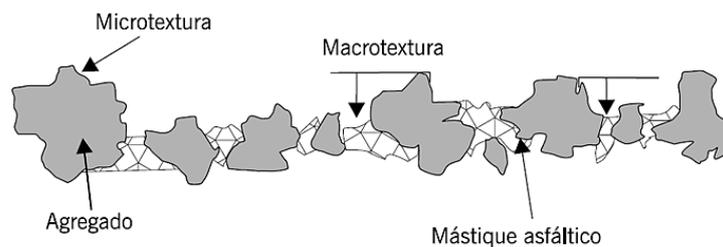
Figura 1. Representação da Microtextura e a Macrotextura (MATTOS, 2009).

A microtextura e macrotextura asfáltica são parâmetros essenciais na avaliação funcional dos pavimentos rodoviários, esta distinção é fundamental para compreender o desempenho e a segurança das vias (FERREIRA, 2002). Conforme Santos (2008), é comum confundir as definições de micro e macrotextura, contudo, ele explica que no que diz respeito à microtextura, considera-se a superfície em si do agregado, analisando a quão rugosa ou polida ela é. Já no contexto da macrotextura, é estudado a altura existente entre os agregados, mede-se os espaços contidos entre os materiais do revestimento, podendo chegar a uma superfície aberta, quando contém agregados de granulação grossa, mas se a proporção de agregados finos for substancial, então ela pode ser designada como fechada. A Figura 1 destaca a diferença entre as duas texturas.

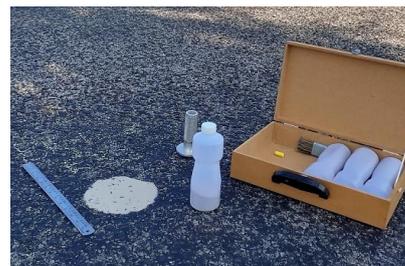
A Figura 3 apresenta o esquema proposto por Mattos (2009), onde a areia é espalhada com o uso do disco padrão normatizado, sendo possível a medição dos diâmetros da mancha (D), e o valor de Hs é sua altura média que será encontrada com o auxílio da Equação 01. A Figura 4 representa o *kit* de ensaio.

Figura 3. Ensaio de Mancha de Areia (MATTOS,2009). Figura 4. *Kit* do Ensaio da Mancha de Areia (AUTORES, 2024).

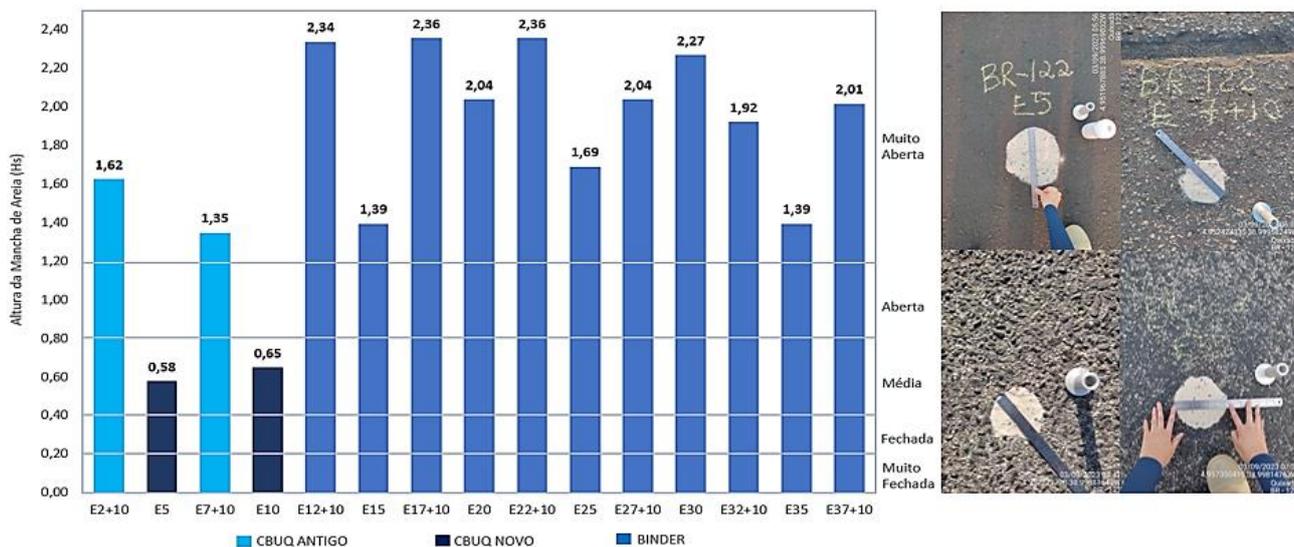
Figura 4. Altura da Mancha de Areia, Classificação da Macrotextura e texturas encontradas em campo – BR-122 (AUTORES, 2024).

Verificou-se que a classe de macrotextura predominante é a muito aberta representando quase 87% dos pontos ensaiados e, somente 13% apresenta uma macrotextura média. A altura média da mancha de areia é de 1,73 mm, classificando o trecho inteiro com macrotextura muito aberta. Segundo Pasquet (1968), essa classificação é indicada em casos especiais, como em zonas de perigo constante, curvas acentuadas e longos trechos retos, não sendo este o caso do segmento da rodovia estudada.

A Figura 4 apresenta os resultados da altura da mancha de areia dos pontos ensaiados, incluindo a classificação de cada ponto, de acordo com as classes apresentadas pelo DNIT (2006), bem como as principais texturas encontradas em campo.

É importante ressaltar que as estacas 2+10 e 7+10 são localizadas no revestimento antigo de CA, possuindo uma classificação muito aberta. Isso ocorre devido à erosão dos agregados menores e desgaste do ligante, resultando em uma exposição de agregados maiores na superfície do revestimento. As estacas 5 e 10, com macrotextura média, foram coletadas da camada de CA nova, sendo esta a única parcela próxima e dentro dos limites normativos. Os demais pontos são todos sobre a camada de binder, justificando a macrotextura aberta, visto que é característico possuir mais vazios e uma granulometria mais aberta propositalmente.

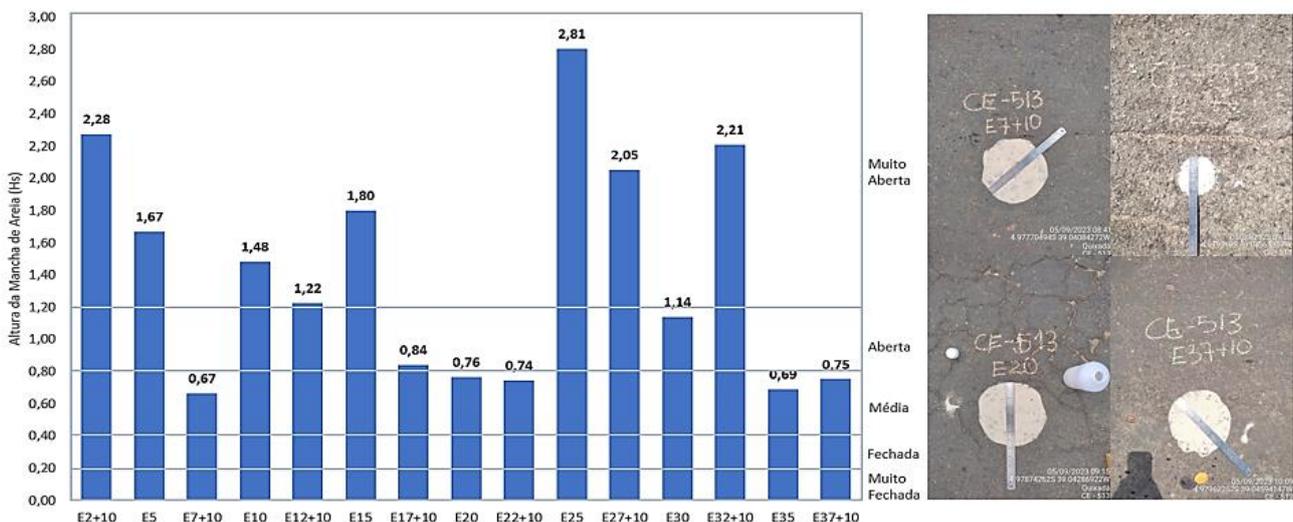
Figura 6. Altura da Mancha de Areia, Classificação da Macrotextura e texturas encontradas em campo – CE-513 (AUTORES, 2024).

Assim como na BR-122, a classificação da macrotextura muito aberta ocorreu em maior grandeza, com 53,3% da altura da mancha de areia maior que 1,20 mm, apenas 13,3% com classificação aberta e 33,3% classificada com macrotextura média. A altura média da mancha de areia no segmento é de 1,41 mm, caracterizando-o com macrotextura muito aberta, por sua vez, essa textura é indicada para zonas especiais, segundo Pasquet (1968), não sendo o caso do trecho analisado.

As principais texturas encontradas na CE-513 e a classificação da macrotextura são apresentadas na Figura 6.

A CE-513 apresenta uma superfície com bastantes remendos por toda sua extensão e periodicamente passa por recuperações do tipo tapa buraco, intensificando o fator mencionado e influenciando diretamente na macrotextura. O revestimento inicial em AAUF não é caracterizado pela presença de agregados graúdos que justifiquem a classificação do trecho. Desse modo, os resultados obtidos podem ser fundamentados na mudança de textura constante devido às restaurações e desgaste do revestimento pelo tráfego e intempéries.

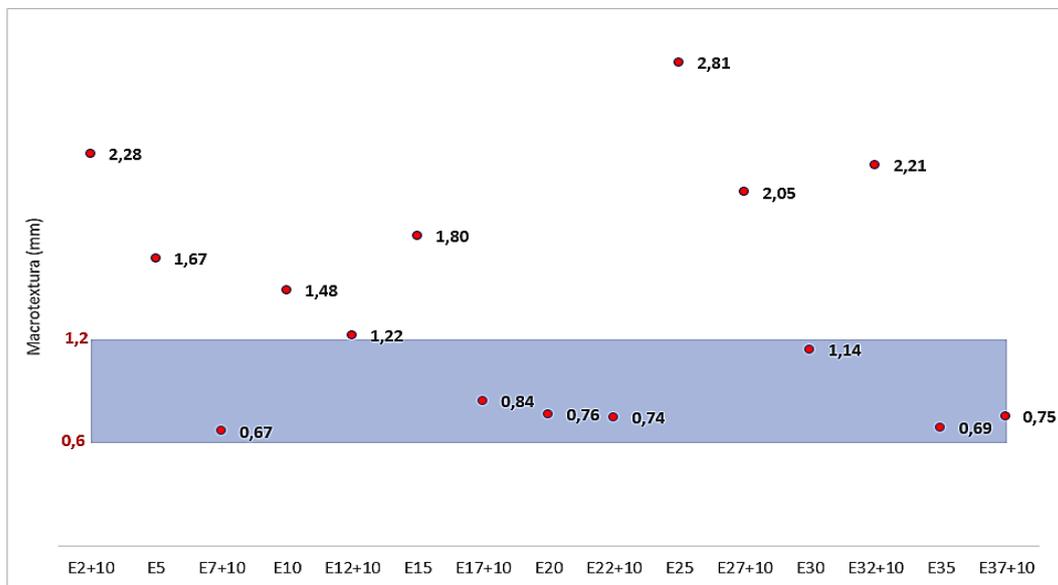
Como apresenta-se no gráfico da Figura 7, sete dos quinze pontos ensaiados estão dentro da faixa limitante do DNIT (2006). Desse modo, o trecho não atende às especificações, com mais de 53% dos resultados fora da faixa normativa.

Figura 7. Faixa Limite de Macrotextura Recomendada pelo DNIT (2006) – CE-513 (AUTORES, 2024).

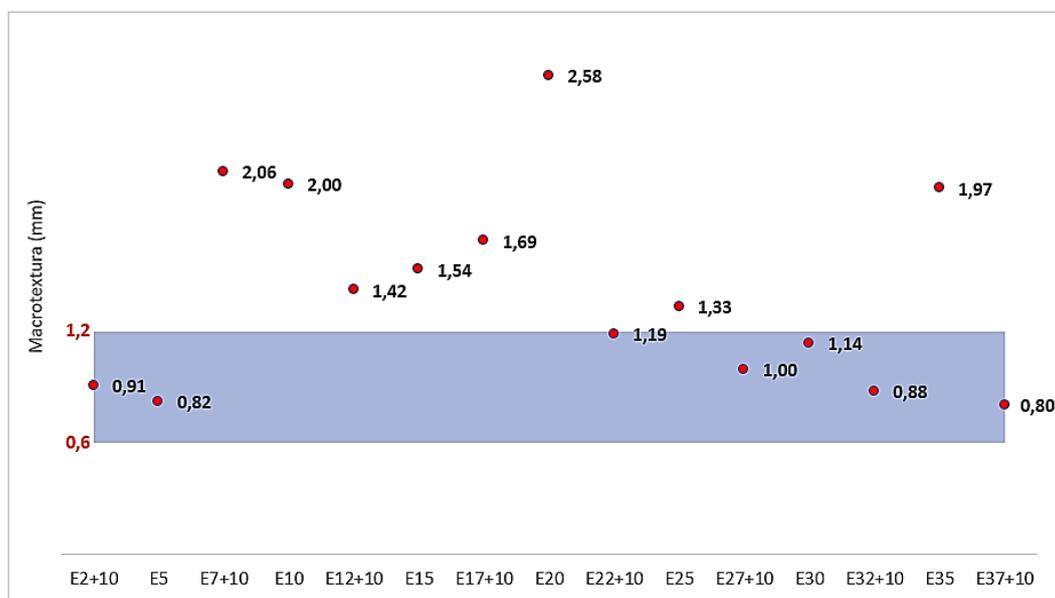
A CE-580 é caracterizada por inúmeras rampas e curvas acentuadas ao longo de todo o percurso estudado, como observado em análises de campo. Esse trecho, situado em uma zona residencial, é considerado pelos moradores locais como particularmente perigoso. Segundo a categorização de Pasquet (1968), essa configuração viária pode ser classificada como especial, na qual se recomenda a implementação de uma macrotextura mais aberta. Tal especificação é sugerida por contribuir significativamente para a segurança dos usuários, proporcionando melhor aderência e drenagem em áreas de alta complexidade geométrica. Contudo, o trecho não atende a faixa limite especificada pelo DNIT (2006), como mostra a Figura 9.

Figura 9. Faixa Limite de Macrotextura Recomendada pelo DNIT (2006) – CE-580 (AUTORES, 2024).
