## 26° Encontro Nacional de Conservação Rodoviária (ENACOR) 49ª Reunião Anual de Pavimentação (RAPV)

### ESTABILIZAÇÃO DE TALUDE ROCHOSO NA MG-120, KM 147, POR MEIO DE TELA METÁLICA E CHUMBADORES SISTEMÁTICOS: ESTUDO DE CASO

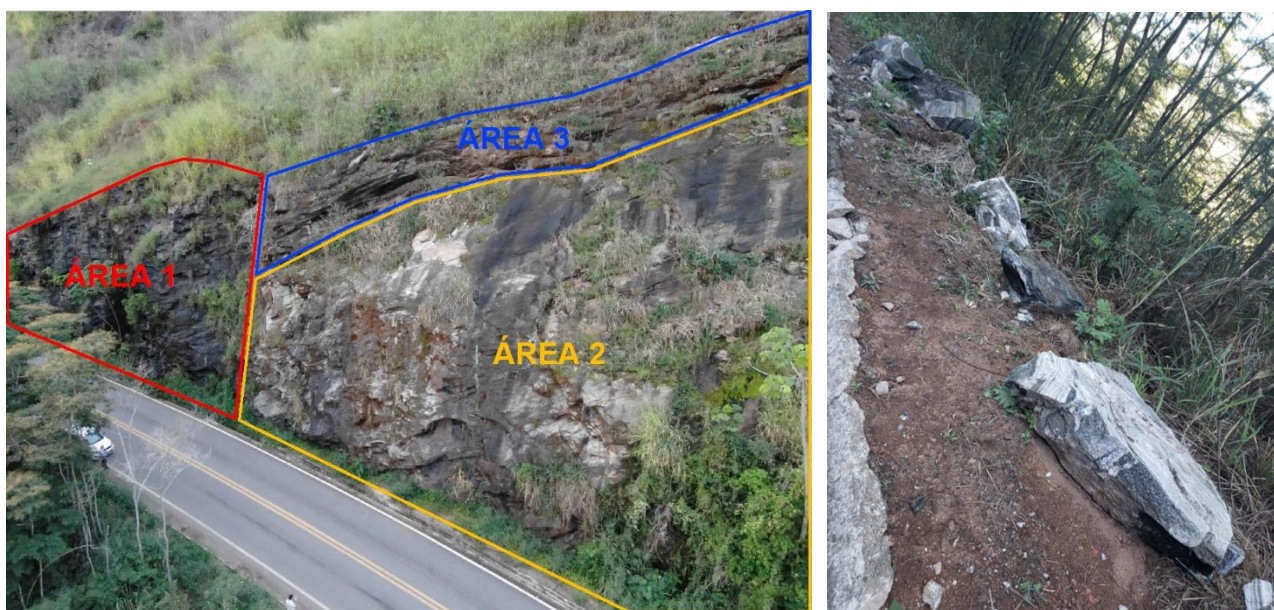
Figura 1. Aspectos gerais do talude rochoso, com a delimitação das áreas em função do grau de fraturamento (ADAPTADO DE GEOPHI ENGENHARIA, 2023).

Figura 2. Blocos de rocha que desprenderam do talude e atingiram a pista (OS AUTORES, 2023).

A Figura 1 ilustra os aspectos gerais do corte. O trecho inicial do talude apresenta qualidade mecânica média na parte inferior e média a ruim na parte superior com alto grau de fraturas horizontais e sub-verticais pouco espaçadas e graus de alteração variáveis. Este segmento inicial do talude será apresentado de agora em diante como “Área 1”.

A transição do trecho inicial para o trecho final do talude apresenta variação de qualidade geomecânica, sendo o trecho final composto de uma camada muito fraturada na crista, chamada de “Área 3”, seguida logo abaixo por uma camada maciça e outra camada fraturada na base do talude, denominada “Área 2”. A Área 3 é considerada mais crítica por possuir uma camada espessa muito fraturada em condições instáveis com direção de mergulho para a pista. Além dos maiores graus de alteração e fraturamento em relação ao restante do talude, a crista apresenta crescimento de vegetação no interior das fraturas mais alteradas.

As evidências da instabilidade do talude são observadas através das cicatrizes visíveis no corte e das quedas dos blocos de rocha que se desprendem. Esses eventos representam um potencial perigo para os usuários da via. Na (ADAPTADO DE GEOPHI ENGENHARIA, 2023).

Figura 2, podem ser vistos alguns blocos que caíram ou rolaram na pista de rolamento, os quais foram posteriormente removidos pela equipe de manutenção da rodovia.

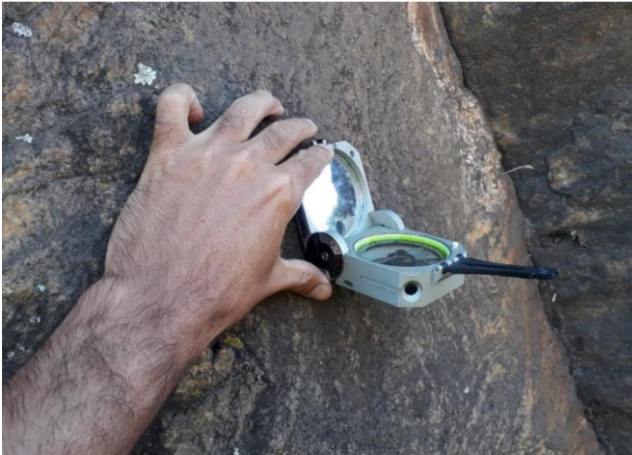
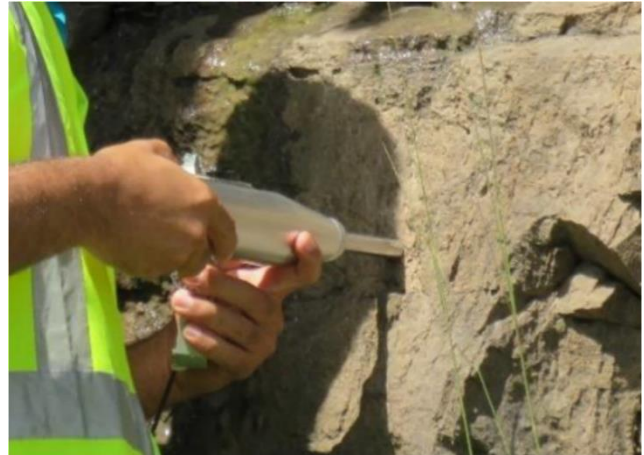
Figura 3. Medição da orientação das fraturas com bússola profissional de geólogo (GEOPHI ENGENHARIA, 2023).  
Figura 4. Ensaio com Martelo Schmidt para medição de rebote e avaliação da qualidade mecânica do maciço (GEOPHI ENGENHARIA, 2023).

Dentre as informações levantadas em campo, destacam-se os graus de alteração, coerência e de fraturamento do maciço rochoso e as condições das estruturas geológicas, sendo realizadas medições de orientação das fraturas do maciço rochoso (direção e mergulho) com bússola profissional (Figura 3), rebotes das paredes das fraturas através de ensaios com Martelo Schmidt (Figura 4) e coeficientes

Os valores de rebote obtidos com os ensaios com Martelo Schmidt variaram entre 44 e 54, tanto para o maciço quanto para as paredes de fraturas pouco ou não alteradas, indicando qualidade mecânica média a boa da rocha. Para maciço e fraturas medianamente alteradas, os valores médios de rebote do martelo variaram de 18 e 20, indicando perda de resistência de compressão de 38%.

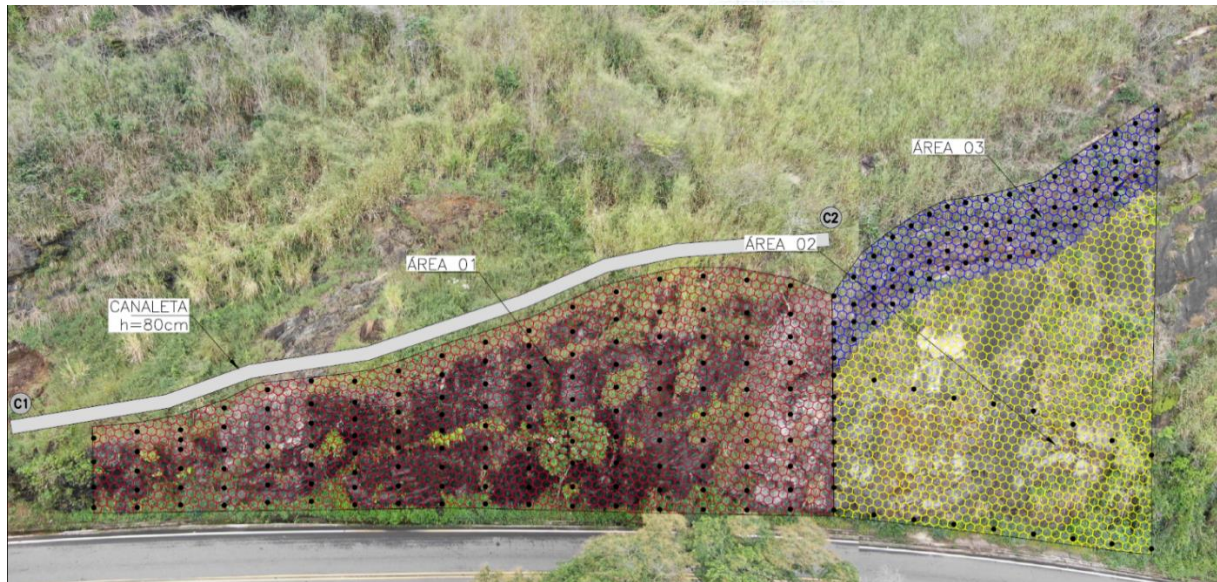
Figura 8. Mosaico esquemático do sistema de estabilização do talude (GEOPHI ENGENHARIA, 2023).

Desta forma, os revestimentos estabilizadores com tela metálica, dimensionados por meio do programa MACRO 1 e os comprimentos de chumbadores calculados conforme Bustamante & Doix (1985), apresentam os arranjos típicos conforme apresentado na Tabela 4 e Figuras 6 a 8:
