26° Encontro Nacional de Conservação Rodoviária (ENACOR) 49ª Reunião Anual de Pavimentação (RAPV)

Uma Análise da Malha Rodoviária Federal Brasileira usando parâmetros obtidos com o ensaio FWD.

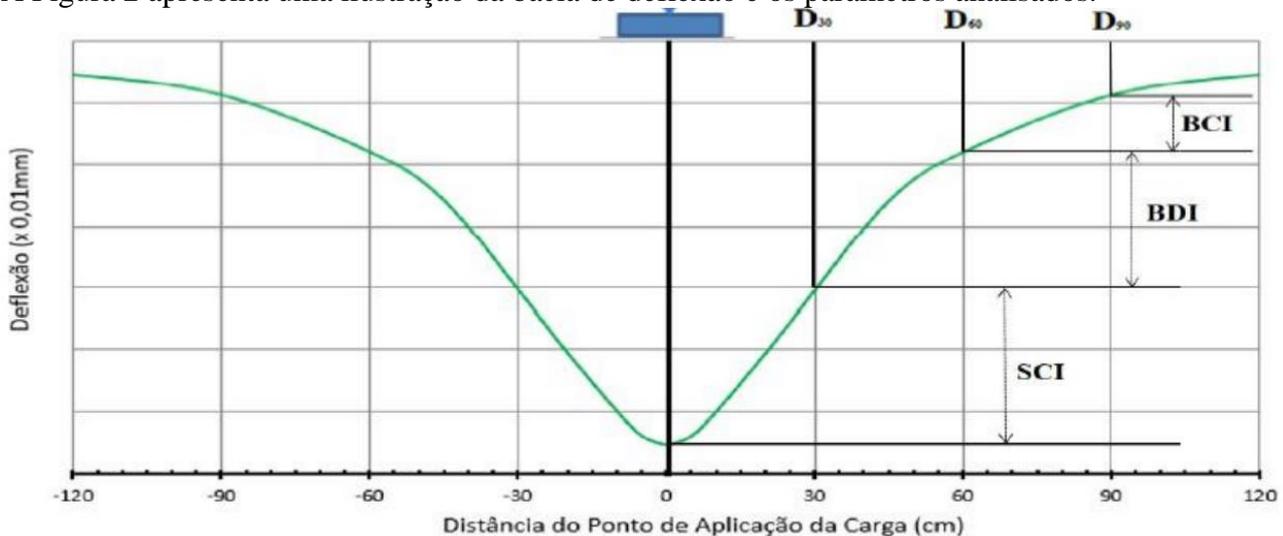
Figura 2 – Representação gráfica dos parâmetros analisados

O Raio de curvatura (R_c) é um parâmetro importante para analisar a bacia de deflexão do ensaio. O cálculo é realizado conforme a Equação 4, assumindo a deformação por uma parábola do 2º grau, com origem no ponto aplicação de carga (D_0) até um ponto de referência crítico a 25 cm (D_{25}).

A Figura 2 apresenta uma ilustração da bacia de deflexão e os parâmetros analisados.

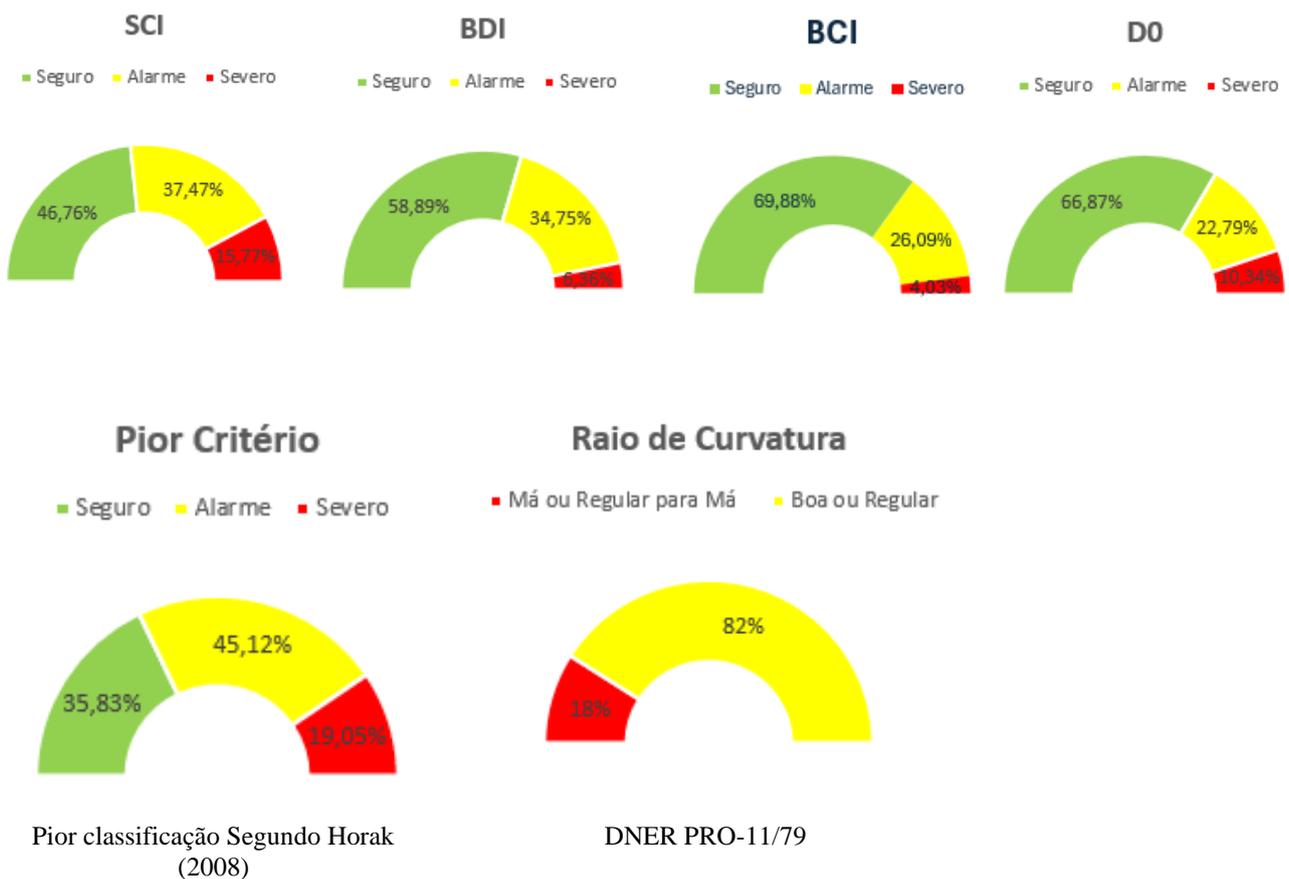
Gráfico 1 – Classificação geral da malha rodoviária federal.

O Gráfico 1 apresentado a seguir mostra um resumo da classificação da malha rodoviária federal, através dos parâmetros analisados e dividindo-os segundo o seu nível de severidade.

Analisando as classificações, foi encontrado segundo o pior critério encontrado com Horak (2008), que cerca de 19% da malha está em condições **Severa**, 45% **Em alarme** e 36% **Seguro**.

Analisando a malha segundo a DNER PRO-11/79, foi encontrado que cerca de 18% da malha está em condições **Regular para má ou má**, próximo ao resultado encontrado com Horak (2008). Porém, foi verificado que 82% da malha não pode ser classificada somente com esse parâmetro, e que, portanto, precisaria de análises que envolvam as solicitações com o eixo padrão de 8,2t (*n*).

Pode-se verificar que os parâmetros **BDI** e **BCI**, que avaliam as camadas inferiores do pavimento, como a base e o subleito, respectivamente, tiveram menores percentuais com um estado **Severo** do que o índice **SCI** que avalia as camadas superiores do pavimento, como o revestimento. Enquanto o **SCI** apontou que 16% da malha está em um estado **Severo**, os parâmetros **BDI** e **BCI** apontaram apenas valores de 6% e 4%, respectivamente.

Verifica-se então que o parâmetro **SCI**, da camada superior do pavimento, é a maior responsável pela classificação do estado **Severo**, sendo responsável por 83% das classificações nesse estado. Ou seja, caso fosse desconsiderado esse parâmetro na classificação, a malha passaria a ter apenas 13% de sua malha ao invés de 19% no estado **Severo**, e subiria na avaliação de 36% para 48% da malha como **Seguro**, um aumento de 6.657,4 km.

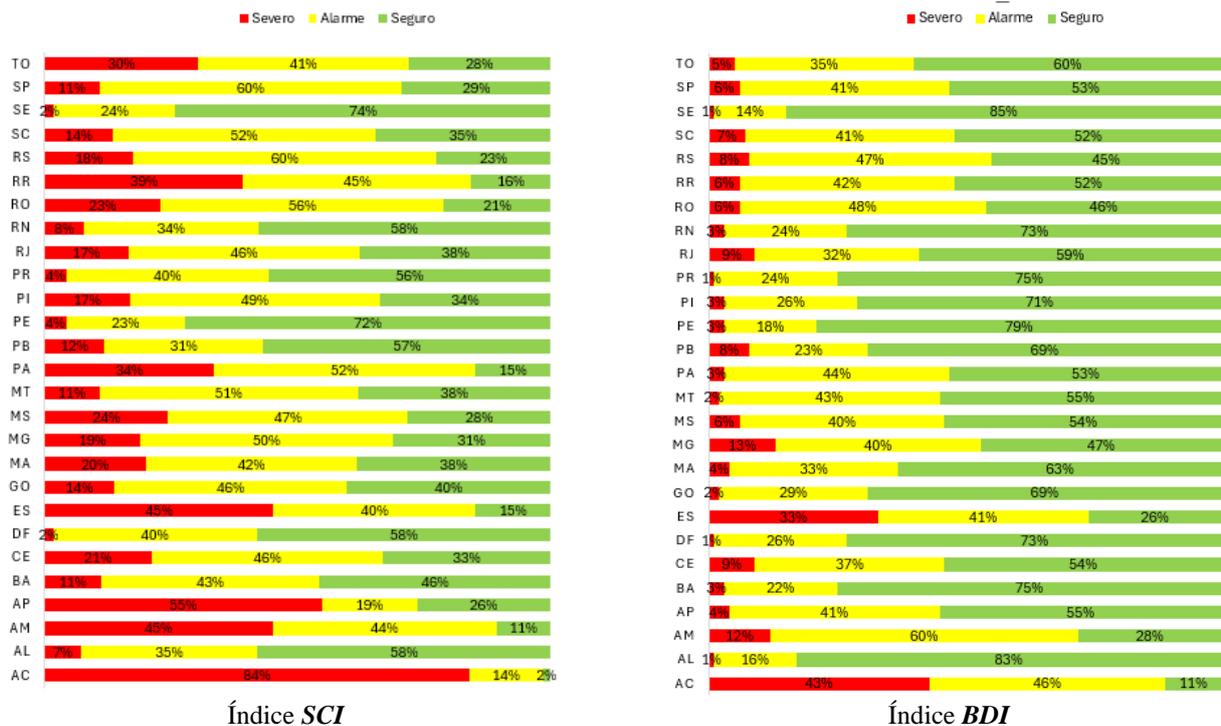
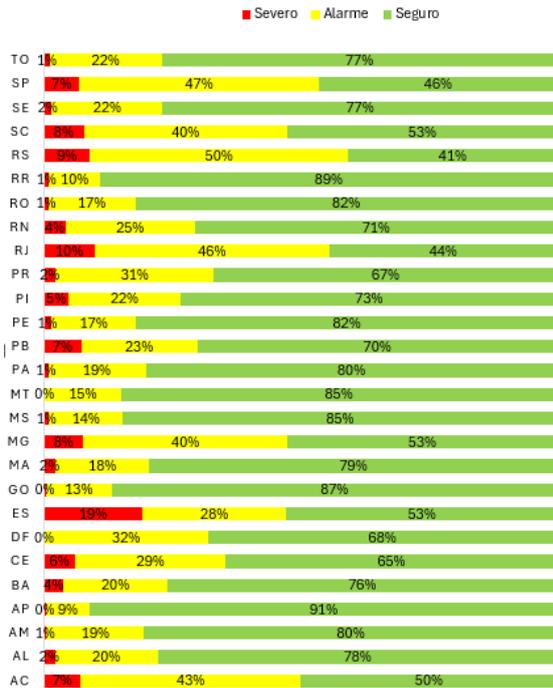
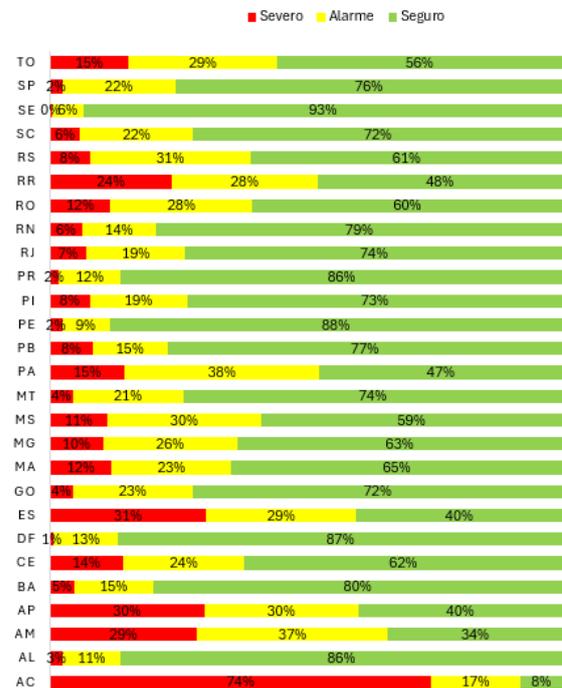
Gráfico 2 – Classificação das rodovias segundo os parâmetros de Horak (2008).

O Gráfico 2 a seguir traz um resumo das análises classificatórias por unidade federativa do Brasil.

Índice BCI

Índice D0

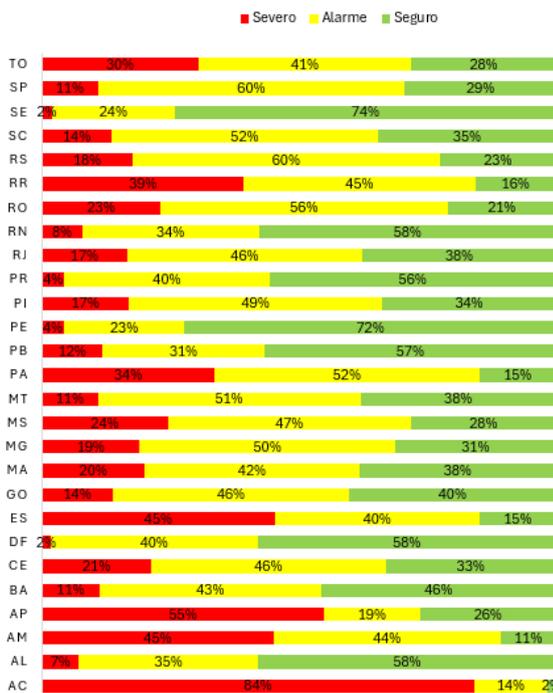
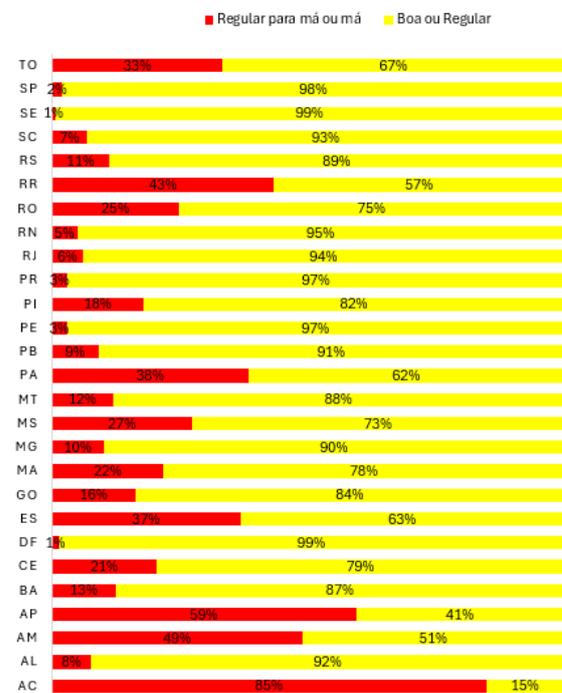
Gráfico 3 – Classificação das rodovias segundo o pior critério de Horak (2008) e segundo a DNER PRO-11/79

O Gráfico 3 traz uma análise classificatória geral segundo Horak (2008) e a DNER PRO-11/79.

Pior classificação Segundo Horak (2008)

DNER PRO-11/79

As classificações apresentadas a seguir mostram que os estados com as melhores classificações foram DF, SE e PE, todos possuindo menos do que 5% de sua malha na pior condição.

Enquanto isso, o estado do AC apresentou mais de 84% de sua malha federal na pior classificação. Uma análise dos parâmetros mostra que o problema está associado a várias camadas do pavimento, pois os parâmetros D_0 , SCI e BDI deram 74%, 83% e 43% na condição **Severa**, respectivamente. Esse resultado indica que a possível causa dessa condição estrutural está associada a insuficiência a mais de uma camada do pavimento.

O segundo estado com a menor classificação é o AP, tendo até 55% da malha na pior classificação. Analisando os parâmetros, vemos que D_0 , SCI e BDI deram 30%, 55% e 4% na condição **Severa**, indicando que a possível causa dessa condição estrutural está associada a rigidez global do pavimento ou as camadas mais superficiais.

Os resultados revelam ainda que a classificação dos estados brasileiros é majoritariamente **Segura**, possuindo apenas 7 estados com uma extensão percentual acima de 30% classificada como **Severo**. Além disso, revelam que os resultados do AC e AP são desproporcionais pois são os únicos dois estados que possuem um valor percentual da malha acima de 50% na pior condição.
