26º Encontro Nacional de Conservação Rodoviária (ENACOR) 49ª Reunião Anual de Pavimentação (RAPV)

APLICAÇÃO DE MATERIAL ESTABILIZADO COM EMULSÃO ASFÁLTICA (BSM) PARA RECUPERAÇÃO PROFUNDA DE PAVIMENTOS: ESTUDO DE CASO DA BR-381/MG

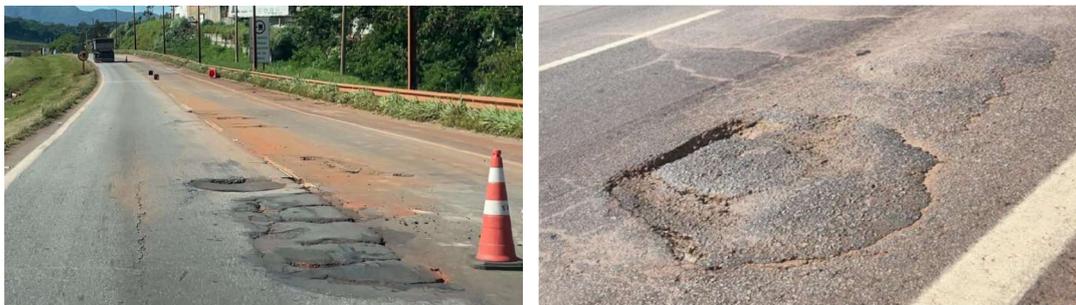
Figura 1 – Trecho Experimental do Contorno de Betim antes da obra de reciclagem

O Contorno de Betim, escolhido como o segmento para a realização da obra, sobressai-se pela sua significativa importância como um corredor estratégico para a Região Metropolitana de Belo Horizonte (RMBH) – com tráfego estimado em 9500 veículos comerciais/dia. O trecho faz parte da Concessionária Fernão Dias do Grupo Arteris, cuja localização estratégica ofereceu vantagens operacionais significativas, possibilitando a manutenção da faixa de trabalho fechada durante a execução da obra, minimizando os impactos no fluxo de veículos e garantindo a segurança dos usuários da via. Além disso, a proximidade do trecho com diversas bases logísticas, como distribuidores, refinarias, pedreiras e usinas, representou uma vantagem considerável na otimização do processo de construção e na redução de custos operacionais. É importante destacar que, apesar das vantagens oferecidas pelo local, o trecho foi escolhido por apresentar um nível elevado de criticidade estrutural (Figura 1).

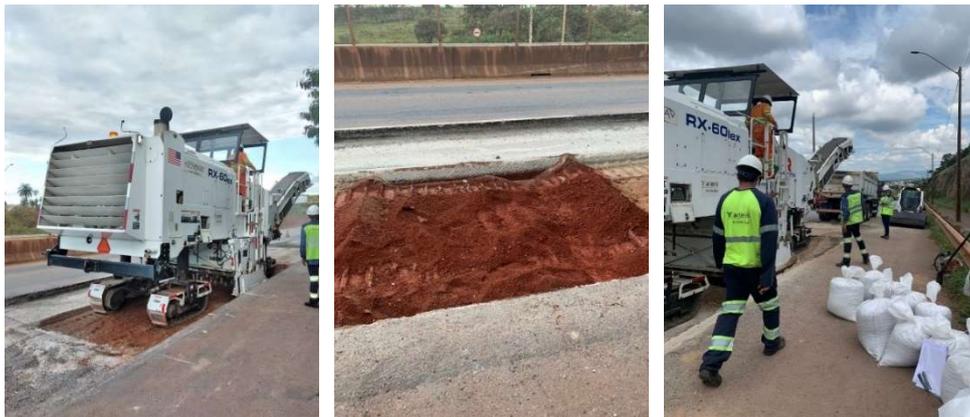
Figura 2 – Sondagens realizadas com a fresadora

As sondagens foram realizadas para avaliar a composição e a condição da estrutura existente no local da obra. Tendo em vista a escolha da técnica de reciclagem in situ, essa etapa foi essencial para a definição da quantidade de projetos de mistura que deveriam ser desenvolvidos, a depender do tipo de material e da proporção de cada um deles. Em complemento, a sondagem foi realizada com uma fresadora (Figura 2), em busca de se obter materiais com uma característica similar à condição real da obra para realização do projeto de dosagem da mistura reciclada em laboratório. Foram realizadas nove sondagens ao total, cujos resultados podem ser visualizados na Tabela 1.

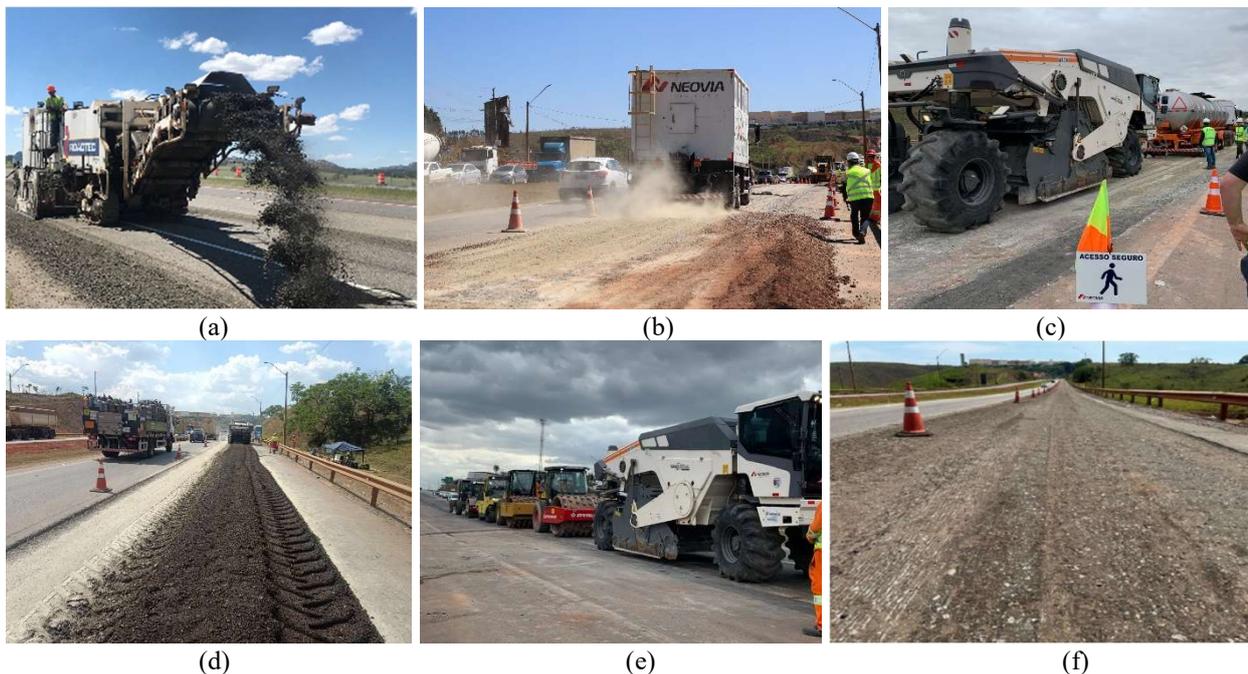
Figura 3 - (a) Fresagem superficial do CAUQ; (b) Espalhamento do cimento; (c) Comboio Tanque Emulsão e Recicladora; (d) Aspecto trecho após a passagem da Recicladora; (e) Comboio Rolos Compactadores; (f) Aspecto final camada reciclada

Nesta seção será apresentado o processo executivo realizado. Como primeira etapa, realizou-se a fresagem de 5 cm da camada de revestimento do pavimento asfáltico existente no segmento a ser reciclado, repetindo-se duas vezes por faixa devido ao limite de largura da fresadora (2 m) em comparação com a média de largura da faixa (3,8 m). A fresagem resultou em uma camada de Concreto Asfáltico Usinado a quente (CAUQ) remanescente, como esperado, devido à espessura média da camada de superfície do pavimento anterior, que era de 15 cm. Esse processo foi necessário para permitir a restauração do pavimento sem alterar o greide da rodovia. O material fresado foi transportado ao "bota-espera" localizado a 9 km de distância. Posteriormente, foi realizado o espalhamento de cimento Portland CII-E seguido pelo uso da recicladora WR240 e de caminhões com emulsão asfáltica. Em seguida, ocorreu a compactação por rolos compactadores pé de carneiro, motoniveladora, rolo de pneu e rolo liso. Importante destacar que, tendo em vista a alta espessura da camada de BSM, o rolo pé de carneiro adotado foi da classe de 20 toneladas visando maior eficácia no processo de compactação, mitigando o surgimento de deformações após abertura ao tráfego. Após a devida compactação da mistura reciclada, a camada reciclada permaneceu exposta sem receber a camada de revestimento por pelo menos quatro dias, permitindo a cura da camada para conferir maior rigidez inicial ao material antes da liberação ao tráfego. Em seguida, foi necessária uma fresagem fina na camada reciclada para garantir a irregularidade longitudinal (IRI) da rodovia no limite de 1,6 m/km preconizado pela especificação particular do grupo Arteris. A aplicação da camada de revestimento de 5 cm de CAUQ foi realizada por meio de uma vibro acabadora, após a

aplicação e ruptura da pintura de ligação com emulsão, feita por um caminhão espargidor com taxa de 1,0L/m². A compactação da camada de CAUQ foi realizada com o uso de rolo de pneu e rolo liso. A Figura 3 apresenta algumas etapas da restauração do pavimento com a técnica de reciclagem profunda a frio com emulsão asfáltica. Destaca-se ainda que em toda a extensão do trecho reciclado foram executados drenos longitudinais de pavimento, a fim de reduzir os riscos de infiltração de água na camada reciclada e garantir a durabilidade da solução.

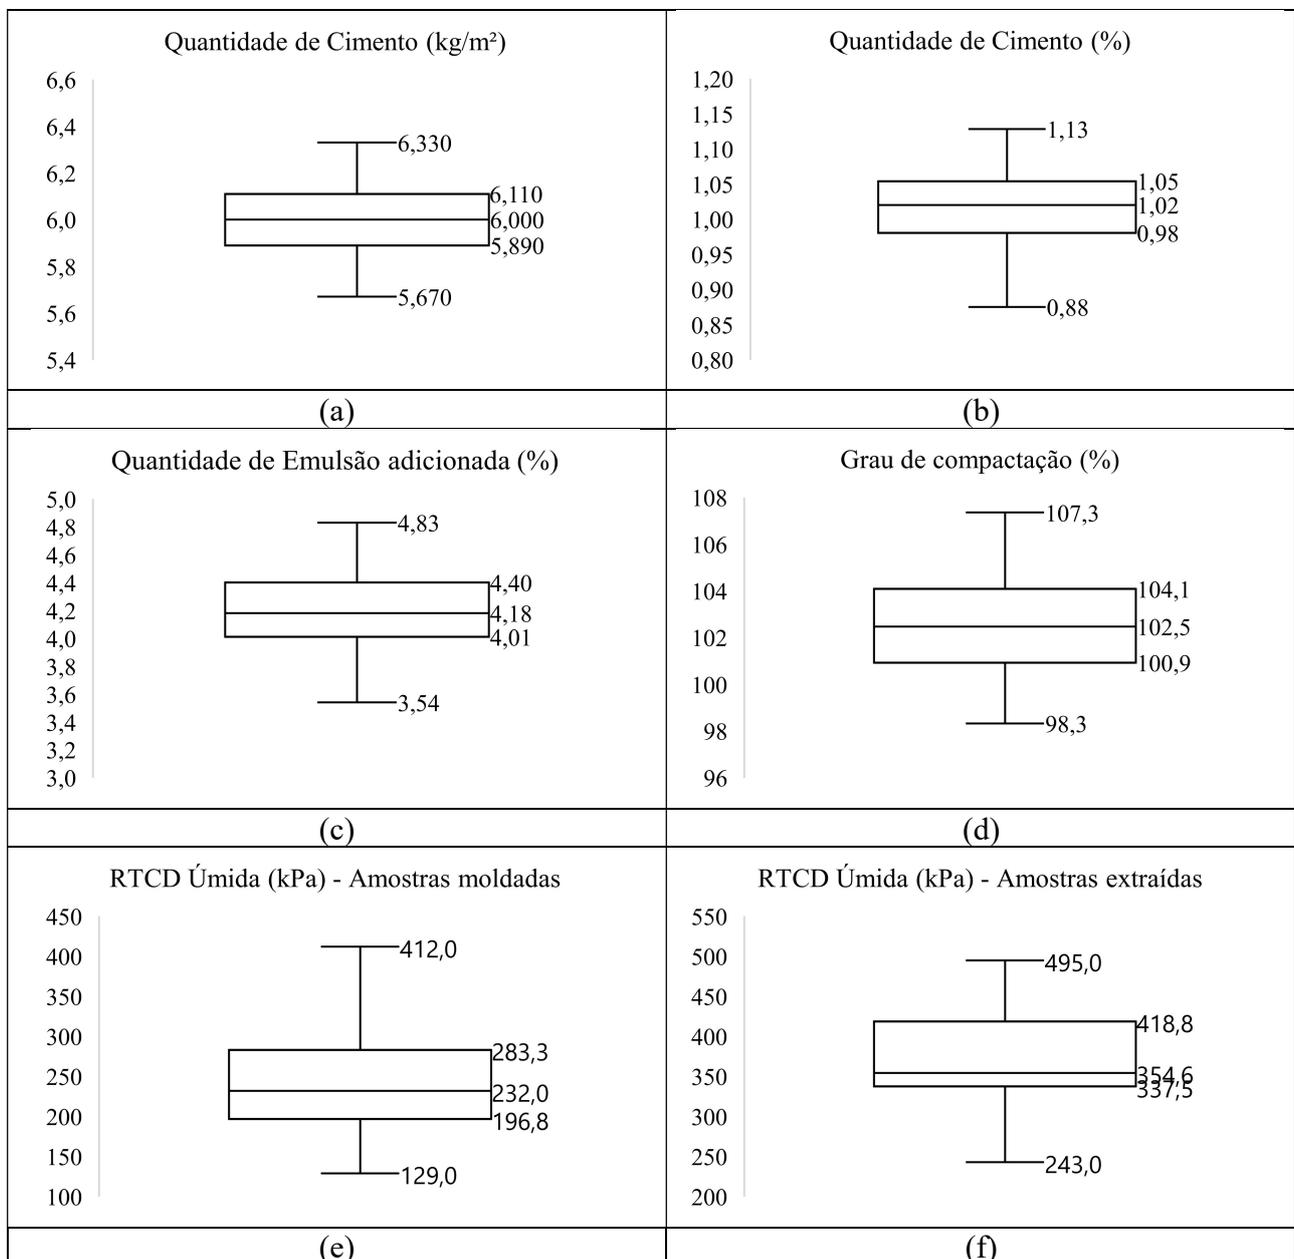
Tabela 5 - Boxplots com os resultados obtidos nas verificações de qualidade: (a) quantidade de cimento espalhada na superfície, kg/m²; (b) quantidade de cimento total incorporada na camada de base, %; (c) quantidade de emulsão incorporada na base reciclada, %; (d) Grau de compactação aferido, %; (e) Resistência à tração por compressão diametral de amostras moldadas, kPa; (f) Resistência à tração por compressão diametral de amostras extraídas, kPa.

Na Tabela 5 são apresentados resumidamente os resultados das principais verificações de qualidade realizadas. Na figura 4 é apresentado um histograma do IRI medido a cada 10 m do Contorno de Betim antes da obra (abril/2023) e cinco meses após a conclusão da obra (março/2024). Na Tabela 6 os dados podem ser verificados de forma mais detalhada por faixa e por sentido.

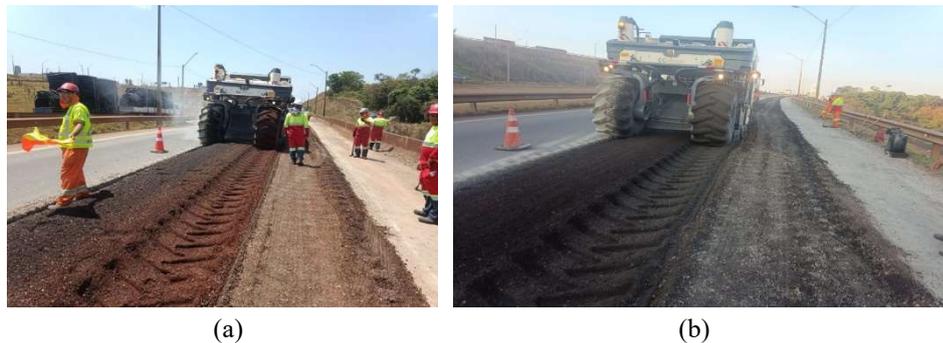
Figura 5 - (a) trecho com a emulsão com aspecto heterogêneo; (b) Trecho com a emulsão com aspecto homogêneo

O entupimento dos bicos da recicladora também representou um grande desafio durante a execução da obra. Nos trechos de reciclagem, notaram-se afundamentos na camada de CAUQ, mesmo sem a liberação do tráfego. Ao verificar o local, foi evidente um excesso de emulsão em certos pontos e uma falta de homogeneidade em alguns segmentos (Figura 5a), apesar da taxa de aplicação da

emulsão seguir os projetos de mistura. Após uma colaboração entre os envolvidos no projeto, identificou-se que a emulsão asfáltica, quando armazenada de um dia para o outro, formava uma "borra" que entupia os bicos da recicladora (Figura 6a). Para resolver esse problema, foi necessário criar um dispositivo de filtro específico (Figuras 6b e 6c) e realizar manutenção e limpeza constante dos equipamentos. Após a implementação do filtro, a emulsão foi distribuída de forma homogênea (Figura 5b).

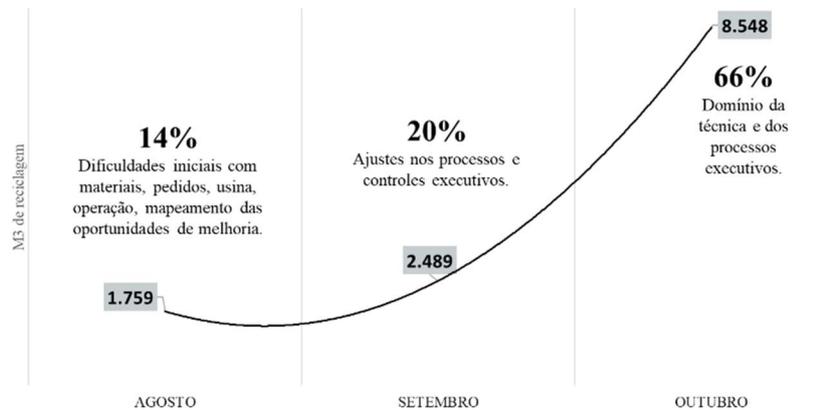
Figura 7 - Curva de aprendizado da obra

Por fim, ressalta-se que os aspectos relatados acima diminuíram a produção inicial da obra, porém após a superação das dificuldades iniciais e ajustes foi possível confirmar que a técnica é uma alternativa viável para reabilitação de pavimentos para as Concessionárias do Grupo Arteris, tanto pela capacidade de melhoria das condições estruturais quanto pela velocidade de execução da obra. Na Figura 7 é ilustrada a curva de aprendizado do trecho experimental, em que é possível identificar que após o domínio da técnica, cerca de 66% do volume de camada reciclada foi executado em apenas um mês de obra.
