26° Encontro Nacional de Conservação Rodoviária (ENACOR) 49ª Reunião Anual de Pavimentação (RAPv)

INVESTIGAÇÃO DA RELAÇÃO ENTRE A PRESENÇA DE BURACOS E O PADRÃO DE CONDUÇÃO VEICULAR

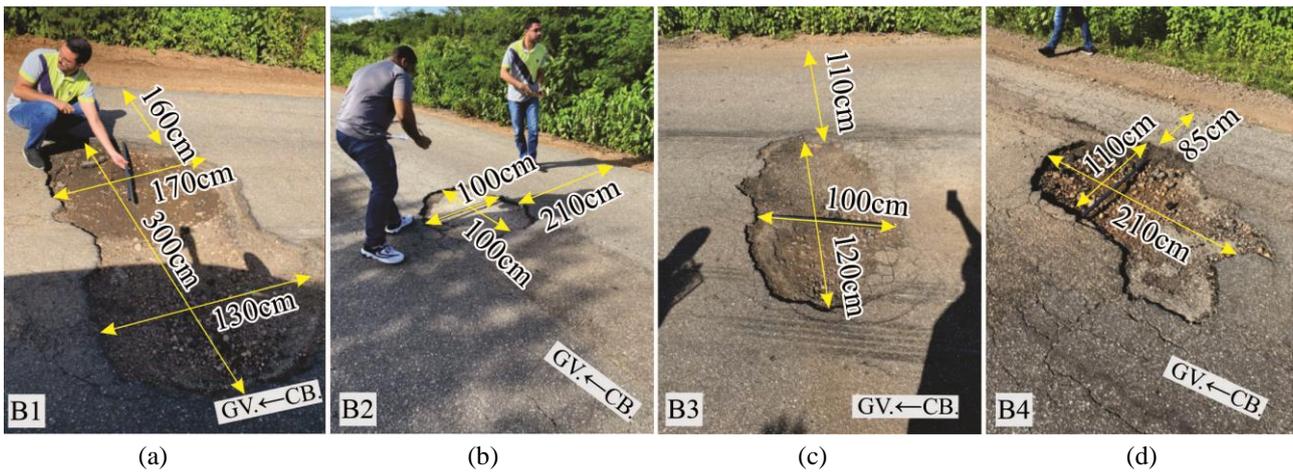
Figura 3 - Imagem dos seis (06) buracos catalogados para análise

Os buracos selecionados para avaliação possuem características diversas em termos de tamanho, profundidade e distância da borda externa da rodovia. Na Figura 3, é apresentado cada buraco individualmente, indicando os sentidos da via. Na Tabela 1, um resumo das características de cada buraco.

Legenda: a abreviação GV. se refere a cidade de Governador Dix-Sept Rosado, e CB., a Caraúbas.

Buraco	Profundidade no Centro (cm)	Maior dimensão em X (cm)	Maior dimensão em Y (cm)	Distância da borda externa (cm)
B1	13,00	170,00	300,00	160,00
B2	3,50	100,00	100,00	210,00
B3	9,00	120,00	100,00	107,00
B4	13,00	110,00	210,00	85,00

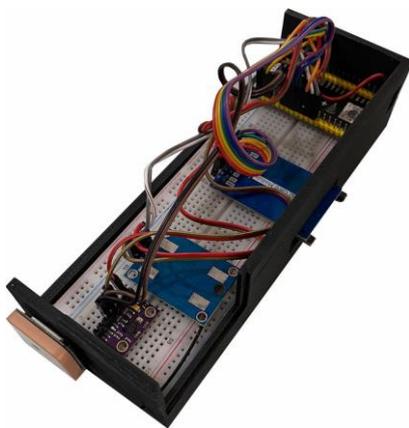
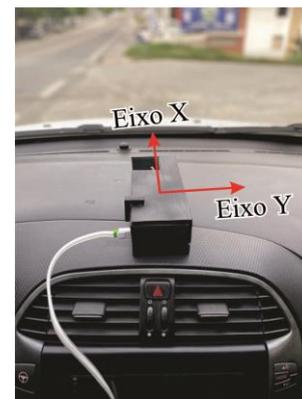
Figura 4 - Dispositivo embarcado

Para compreender o padrão de condução veicular, foi desenvolvido um sistema embarcado que coleta informações relacionadas à geolocalização do trajeto do veículo com certa precisão e à aceleração transversal e longitudinal. Essas informações foram confrontadas com a localização e as características (tamanho e distribuição) dos quatro buracos catalogados. A finalidade da análise é obter padrões de comportamento do condutor na presença dos defeitos no pavimento. O dispositivo embarcado (Figura 4a) é formado por uma placa ESP32, integrado com um *Global Positioning System (GPS)*, que retorna a geolocalização do veículo ao longo da rodovia, um módulo acelerômetro de nove eixos, responsável pela captura dos deslocamentos do veículo na faixa de rolamento, e um módulo *Micro SD* para armazenamento das informações. Trata-se de um equipamento de baixo custo, possível de ser embarcado em diversos veículos.

Devido a dificuldade de realizar estudos naturalistas em campo, as coletas foram realizadas com dois motoristas distintos, em dois veículos de passeio, de porte pequeno, com mecânica, dimensões e características similares. No total, foram realizadas três (03) coletas de dados. Apesar de compreender que, estatisticamente, a amostra pode não representar uma população, este estudo inicial foi realizado com o intuito de verificar se há relação entre defeitos no pavimento e condução do motorista. É importante ressaltar que o equipamento foi posicionado no centro do veículo, sobre o painel, em todas as coletas (Figura 4b).

(a) Dispositivo montado

(b) Dispositivo em campo

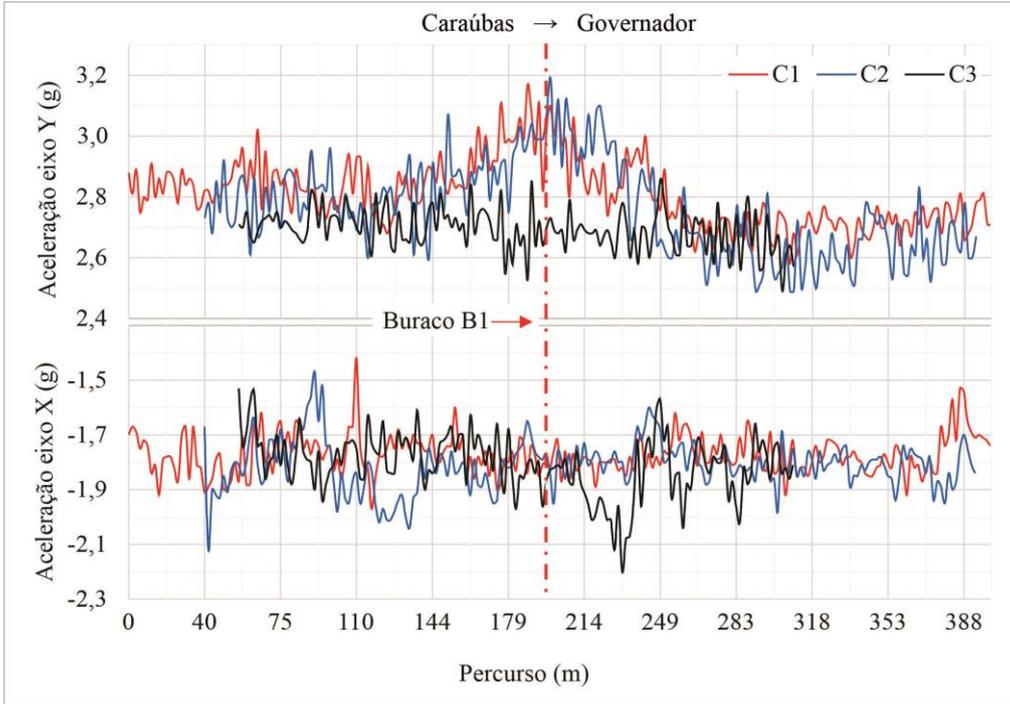
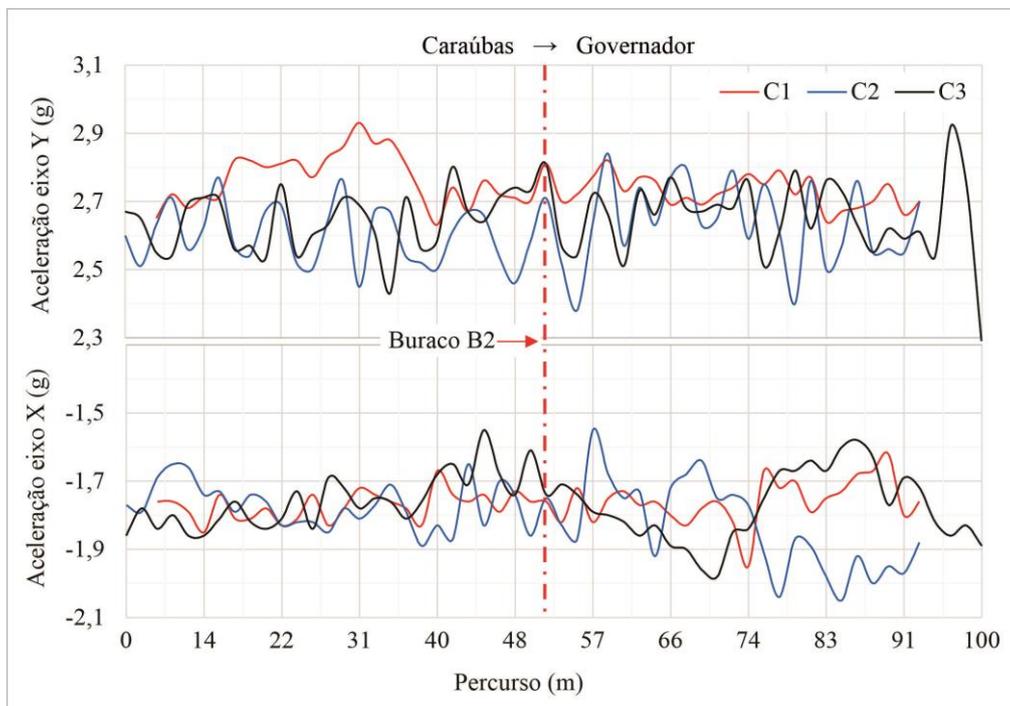
Figura 5 - Acelerações nos eixos X e Y próximas do B1 e do B2

A Figura 5 apresenta os resultados de aceleração no eixo X (longitudinal à pista) e no eixo Y (transversal à pista) confrontando os dados do buraco 1 (B1) com o buraco 2 (B2). A letra C indica o percurso realizado por cada um dos três motoristas, avaliando o comportamento deles alguns metros antes e após a presença dos buracos.

(a) Acelerações observadas nas proximidades do buraco 1

(b) Acelerações observadas nas proximidades do buraco 2

Analisando a Figura 5a, verifica-se que a aceleração no eixo X manteve-se similar ao longo do percurso para os três condutores. No entanto, para a aceleração no eixo Y observa-se que dois dos condutores (C1 e C2) iniciaram algum movimento no sentido transversal da via cerca de 50 m antes do B1, possivelmente tentando desviar do buraco. Já para o condutor 3 (C3), não foi observado nenhuma tendência de movimento quando na presença do B1. O C3 pode ter passado por cima do buraco. O fato do C3 ter realizado um movimento no eixo X, cerca de 30 m após o B1, pode indicar que houve alguma situação inesperada (passar por cima do buraco) e o condutor realizou uma desaceleração. Por outro lado, analisando a Figura 5b, verifica-se que para o B2 não foi observado nenhum padrão de comportamento distinto entre os três condutores tanto no eixo X quanto no eixo Y, indicando que esse buraco não afetou o padrão de condução. Essa diferença de comportamento frente aos buracos pode estar atrelada ao tamanho dos mesmos. O B1 é um buraco com dimensões maiores e com maior profundidade se comparado ao B2, como indicado na Tabela 1. Essa diferença de tamanho pode ter influenciado no padrão dos condutores.

De acordo com os mapas mostrados nas figuras 8 e 9, verifica-se os percursos mantiveram-se lineares, sem muita variação no sentido longitudinal. Porém, para o eixo transversal, houve uma leve variação do condutor C2 para o B2, fato que pode estar relacionado com a variação transversal a 30 m do B2, mostrada na Figura 5. Na Figura 10, são mostrados os percursos dos condutores para o B4.

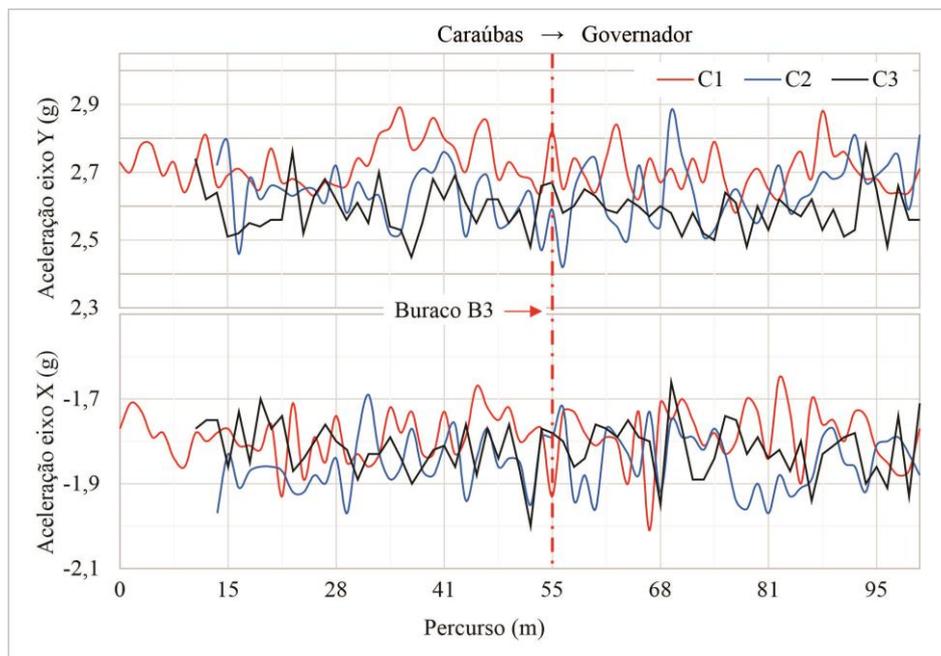
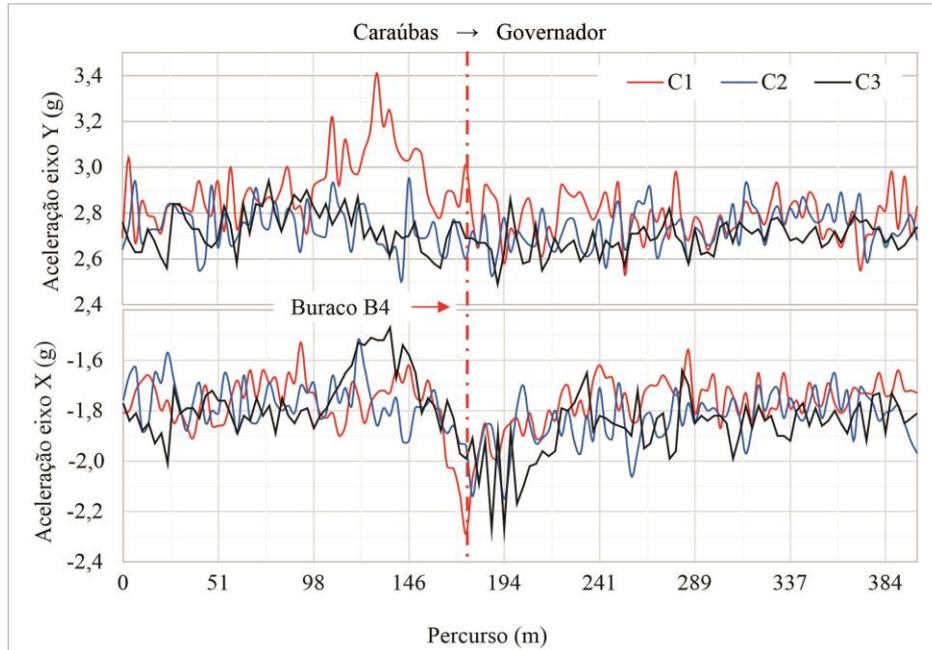
Figura 6 - Acelerações nos eixos X e Y próximas do B3 e do B4

A Figura 6 apresenta os resultados de aceleração no eixo X (londitudinal à pista) e no eixo Y (transversal à pista) confrontando os dados do buraco 3 (B3) com o buraco 4 (B4).

(a) Acelerações observadas nas proximidades do buraco 3

(b) Acelerações observadas nas proximidades do buraco 4

Analisando a Figura 6, verifica-se que para a aceleração no eixo Y (transversal à pista), nenhuma tendência de alteração foi observada para nenhum dos condutores tanto para o B3 quanto para o B4, indicando que não houve movimentação transversal. Com relação ao eixo X, percebe-se uma ligeira desaceleração antes do B4. A posição dos buracos B3 e B4 são similares na via, localizados no centro da faixa de rolamento sendo possível que os veículos ultrapassem se mantendo dentro da faixa de rolamento. Porém, o B4 apresenta maiores dimensões, além de ser mais profundo e com menor espaço entre os limites do buraco e a borda externa da via, como apresentado na Tabela 1. Essa condição do B4 não foi suficiente para modificar o comportamento na transversal dos condutores, porém, houve uma desaceleração longitudinal como sinal de alerta.

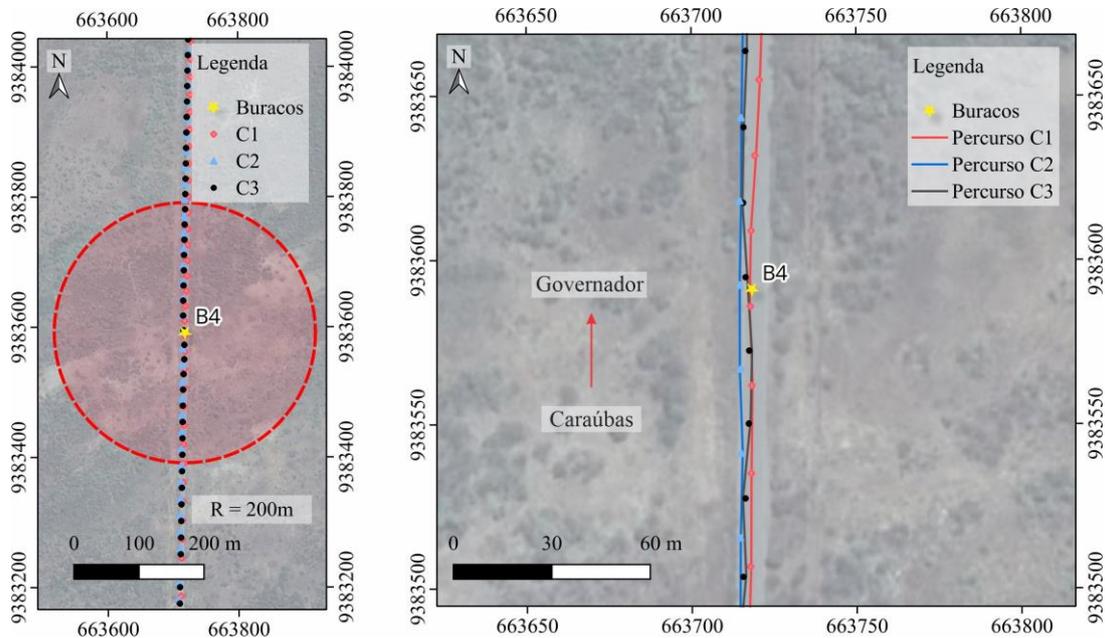
Figura 10 - Percurso dos condutores para o buraco B4

Analisando o mapa mostrado na Figura 10, observa-se que houve uma pequena variação longitudinal dos condutores, possivelmente devido ao sinal de alerta relacionado ao B4. O condutor C3 aparentemente realizou uma pequena variação lateral. Porém, possivelmente foi de forma leve, em longa distância no eixo longitudinal. As análises dos percursos mostrados nos mapas (figuras 7, 8, 9 e 10) corroboram com as observações mostradas nos gráficos (figuras 5 e 6), resultantes da aceleração nos eixos longitudinal e transversal, para os três condutores do estudo.
