## 26° Encontro Nacional de Conservação Rodoviária (ENACOR) 49ª Reunião Anual de Pavimentação (RAPv)

### CARACTERIZAÇÃO TÉCNICA DA IMPLEMENTAÇÃO DE BLOCOS DE CONCRETO INTERTRAVADOS EM PAVIMENTAÇÃO DE VIA URBANA EM CIDADE NO INTERIOR DO CEARÁ

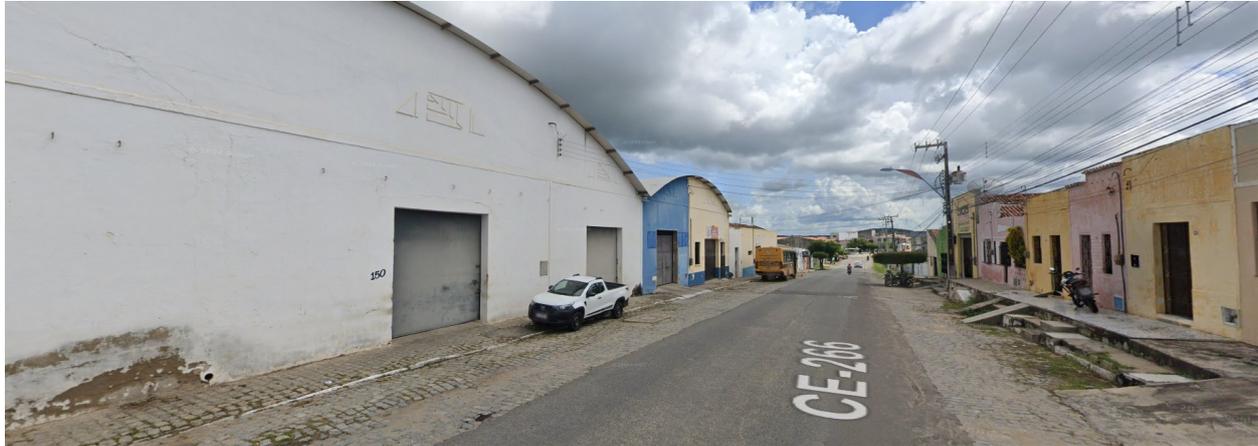
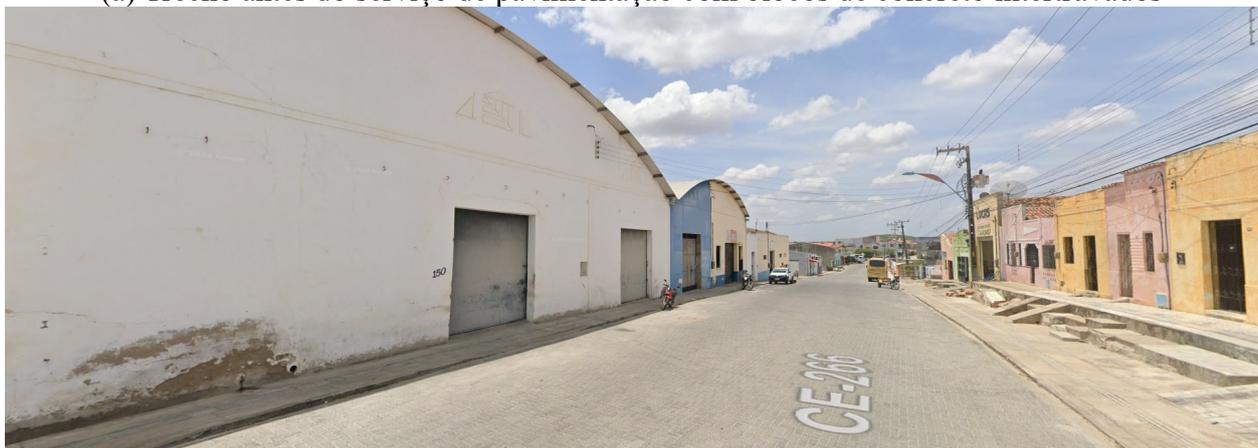
Figura 2. Trecho pavimentado objeto de estudo do presente trabalho (GOOGLE, 2024)

O objeto deste estudo é uma via pública localizada em uma cidade do interior do Ceará. A rua possui uma extensão total de 1.216 m, com larguras variáveis que oscilam entre 10,50 m e 17,35 m. O foco da análise foi um trecho específico de 220 m, onde foi observada a implementação de pavimentação com blocos de concreto intertravados. Esse trecho é caracterizado por uma pista de mão dupla, contendo duas faixas de tráfego que permitem o fluxo de veículos em sentidos opostos.

Para a pavimentação, foram utilizados blocos de concreto do tipo 16 faces, que possuem uma espessura de 6 cm e são de cor uniforme. A escolha dessa tipologia de bloco visa a uniformidade visual e funcional, sem a integração de sinalização por diferenciação de cores nos blocos, focando na simplicidade e eficácia estrutural. A implementação neste trecho foi acompanhada para avaliar a conformidade com as técnicas e normas estabelecidas para pavimentos intertravados, considerando tanto a execução prática quanto as implicações para a mobilidade urbana na região. A Figura 2 mostra parte do trecho (a) antes e (b) após o serviço de pavimentação.

(a) Trecho antes do serviço de pavimentação com blocos de concreto intertravados

(b) Trecho após o serviço de pavimentação com blocos de concreto intertravados

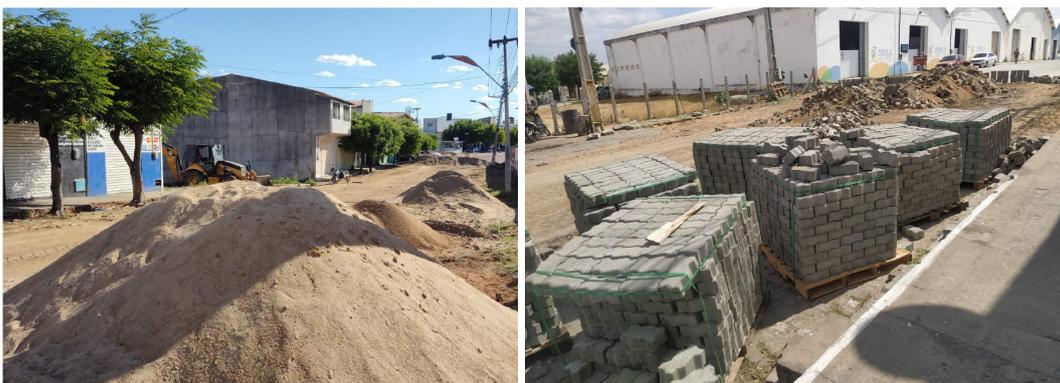
Figura 3. Armazenamento da areia e dos blocos (AUTORES, 2024)

A análise da entrega e do armazenamento dos materiais revelou que o processo estava parcialmente alinhado às recomendações técnicas. Em relação à areia, a prática adotada de recebê-la por caminhões basculantes e armazená-la ao ar livre levantou preocupações sobre a preservação de suas propriedades. A exposição da areia a intempéries como chuva, vento e sol pode alterar suas características e torná-la menos adequada para a construção. Para mitigar esses riscos, recomenda-se armazenar a areia em locais cobertos ou protegê-la com lonas, garantindo a manutenção de suas propriedades essenciais.

Quanto aos blocos de concreto pré-moldados, embora tenham sido entregues e armazenados corretamente sobre paletes de madeira conforme as diretrizes, observou-se que o armazenamento não foi consistentemente adequado ao longo de todo o trecho da obra. O empilhamento inadequado dos blocos pode resultar em danos como rachaduras e deformações, comprometendo a qualidade do material antes mesmo de sua utilização. Para evitar tais problemas, os blocos devem ser armazenados de maneira organizada e cuidadosa, com atenção especial para evitar o contato direto com o solo e entre os blocos, minimizando assim os riscos de danos.

Essas observações destacam a importância de seguir rigorosamente as práticas recomendadas para o armazenamento e a manipulação de materiais, assegurando que tanto a areia quanto os blocos de concreto intertravados mantenham sua integridade até o momento de sua utilização na obra. A Figura 3 mostra o armazenamento desses materiais.

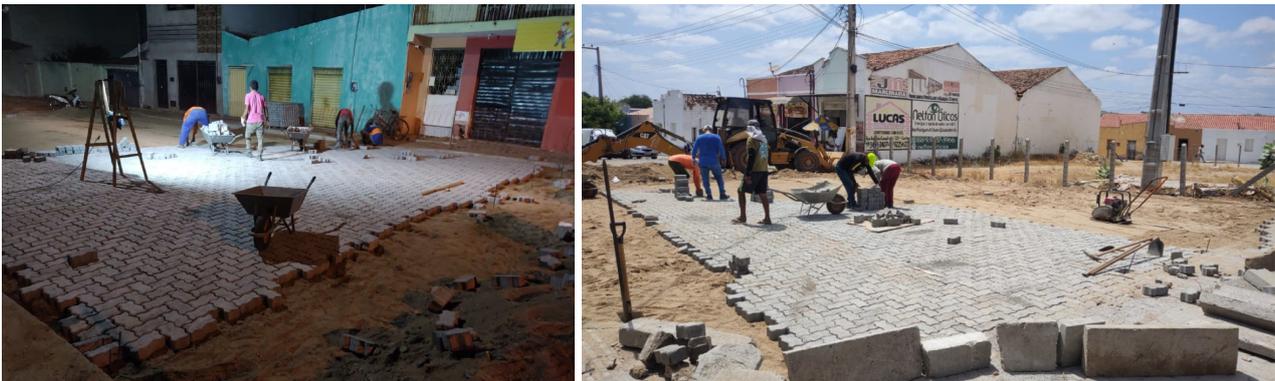
Figura 5. Transporte e assentamento dos blocos (AUTORES, 2024)

O assentamento dos blocos foi realizado manualmente, seguindo o padrão de espinha de peixe e utilizando espaçadores de juntas para facilitar a colocação. É importante notar que, ocasionalmente, quantidades excessivas de blocos foram transportadas e não usadas imediatamente, ficando expostas ao ar livre. A Figura 5 exemplifica o transporte e assentamento dos blocos.

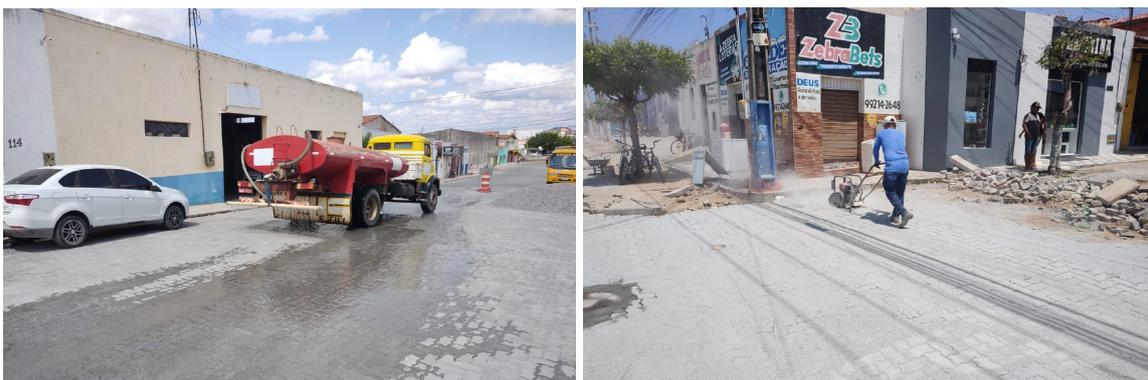
Figura 6. Umedecimento e compactação final do trecho (AUTORES, 2024)

Após a etapa de execução do material de rejuntamento, foi realizada apenas a compactação final do trecho, utilizando um compactador de solo, do tipo placa vibratória. No entanto, é importante observar que não foram realizadas as duas compactações dos blocos de concreto de maneira correta. Após o assentamento dos blocos e antes da execução do material de rejuntamento, é necessário executar uma compactação inicial para nivelar a superfície da camada de blocos, e para que a areia que está na camada abaixo preencha parcialmente as juntas de baixo para cima.

Sem a execução dessa compactação inicial, os blocos poderão perder a sua capacidade de travamento, e, é nessa etapa de compactação inicial que é possível remover os blocos menos resistentes que acabaram sendo danificados. Foi possível verificar *in loco* que um bloco, após a compactação final, não suportou a carga, apresentando fissuras e necessitando ser substituído. A Figura 6 apresenta o processo de umedecimento do pavimento utilizando caminhão pipa e a posterior compactação.

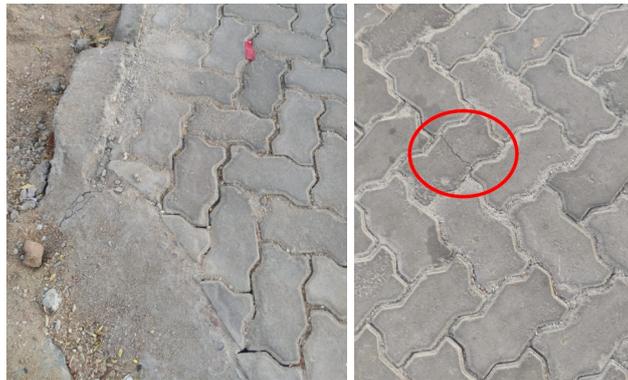
Figura 7. Falhas observadas na inspeção final (AUTORES, 2024)

A inspeção final não foi suficientemente rigorosa para detectar possíveis desníveis, apesar de nenhum defeito visível ter sido observado ao término das observações de campo. Contudo, uma parte do pavimento, no local onde havia as contenções provisórias por uma paralisação momentânea, apresentou deficiências, onde foram observadas falhas no preenchimento das juntas e

na execução das contenções. Estes problemas exigirão correções significativas quando a obra for retomada, aumentando os custos e o cronograma de trabalho. A Figura 7 mostra tais falhas.
