26° Encontro Nacional de Conservação Rodoviária (ENACOR) 49ª Reunião Anual de Pavimentação (RAPV)

SENSORIAMENTO REMOTO COMO SUPORTE À DEFINIÇÃO DE AÇÕES DE MANUTENÇÃO DE PAVIMENTOS

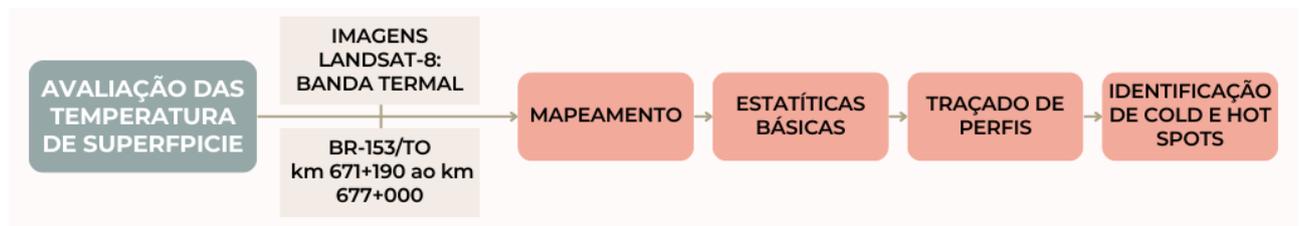
Figura 2. Fluxo metodológico.

Foram obtidos os seguintes produtos: i) o perfil de temperatura de superfície do trecho nos anos de 2014, 2018 e 2022; ii) a análise dos padrões térmicos espaciais; e iii) a identificação de áreas com temperaturas significativamente altas (*hot spots*) e baixas (*cold spots*). O procedimento metodológico adotado é ilustrado na Figura 2, e as etapas apresentadas estão descritas em seguida.

Os dados de referência foram coletados pela banda termal do satélite Landsat-8, coleção 2, permitindo a estimativa da temperatura da superfície no momento da passagem do satélite. As imagens representativas do verão dos anos de 2014, 2018 e 2022 foram obtidas pelo cálculo da média de todas as imagens disponíveis no referido período. A obtenção dos dados, cálculo da temperatura média de superfície no verão de cada ano e recorte da área de estudo foram realizados por meio da plataforma baseada em nuvem *Google Earth Engine* (GEE).

Além do mapeamento das temperaturas de superfície ao longo do trecho para cada um dos anos, foram obtidas estatísticas básicas da temperatura de superfície do pavimento, a citar: média, máxima, mínima e desvio padrão. Foram, então, traçados os perfis de temperaturas ao longo do trecho para cada ano avaliado, e verificada a relação com o Índice de Vegetação por Diferença Normalizada (NDVI) (ROUSE et al., 1973) nas imediações do trecho rodoviário. Tais etapas foram realizadas por meio do *software* ArcGIS Pro 3.2.2.

A avaliação dos agrupamentos espaciais das temperaturas de superfície foi realizada com base na estatística Getis-Ord G_i^* (GETIS; ORD, 1992), possibilitando a identificação de áreas onde estão agrupadas espacialmente as temperaturas superficiais mais elevadas (*hot spots*) ou mais reduzidas (*cold spots*), em relação às temperaturas locais. Foram considerados como *hot spots* ou *cold spots* significativos aqueles calculados com nível de confiança superior a 90%. Em seguida, foi desenvolvido um código em Python para a identificação de pontos que foram classificados como *cold* ou *hot spots* nos três anos avaliados, sendo estes identificados como *cold* ou *hot spots* persistentes. Esta etapa também foi realizada por meio do *software* ArcGIS Pro 3.2.2.

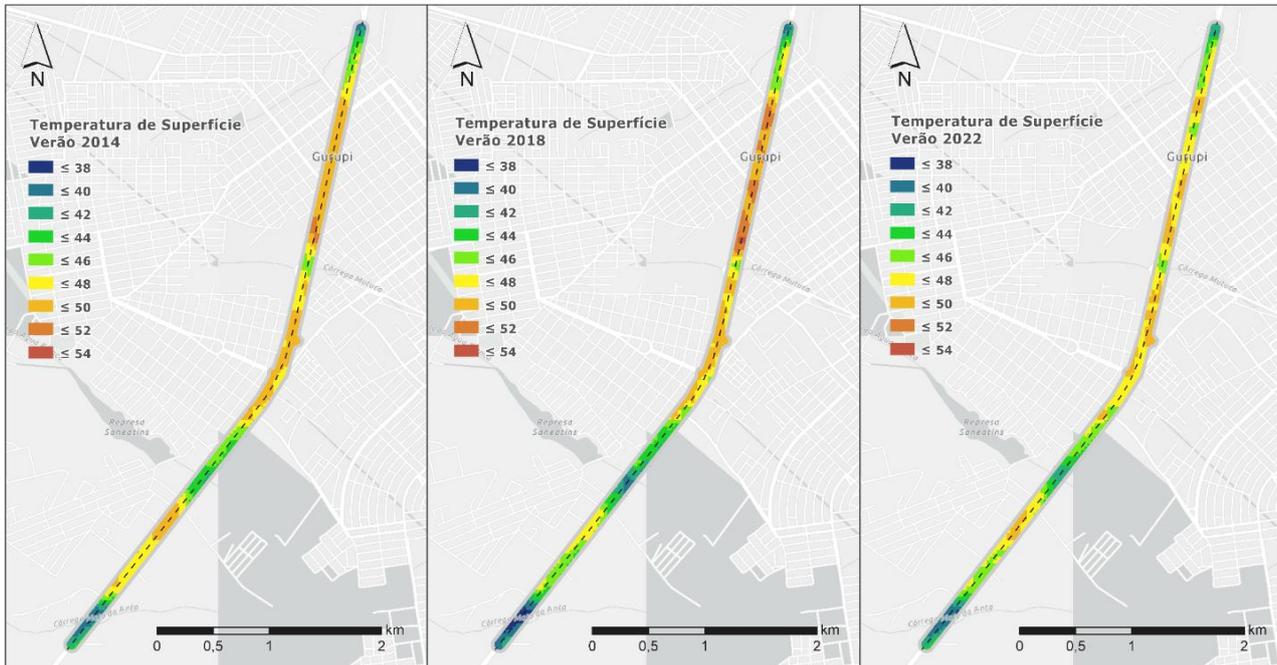
Figura 3. Temperaturas de Superfície identificadas no período de primavera/verão dos anos de 2014, 2018 e 2022.

A Figura 3 apresenta a distribuição espacial das temperaturas de superfície ao longo do trecho de estudo, respectivamente para o verão dos anos de 2014, 2018 e 2022. É possível observar padrões espaciais regulares na distribuição das temperaturas de superfície no período investigado, com as temperaturas mais elevadas ocorrendo consistentemente nos mesmos locais ao longo do trecho de estudo. Esta consistência nos padrões espaciais das temperaturas de superfície sugere que certas áreas do pavimento são mais vulneráveis a extremos térmicos. Isso pode ocorrer devido a uma combinação de fatores, como a composição do material, a orientação da rodovia em relação ao sol e a falta de

cobertura vegetal ou sombreamento nas proximidades. Destacando, assim, como o uso e ocupação do solo dos arredores influencia nas temperaturas às quais o pavimento é exposto.

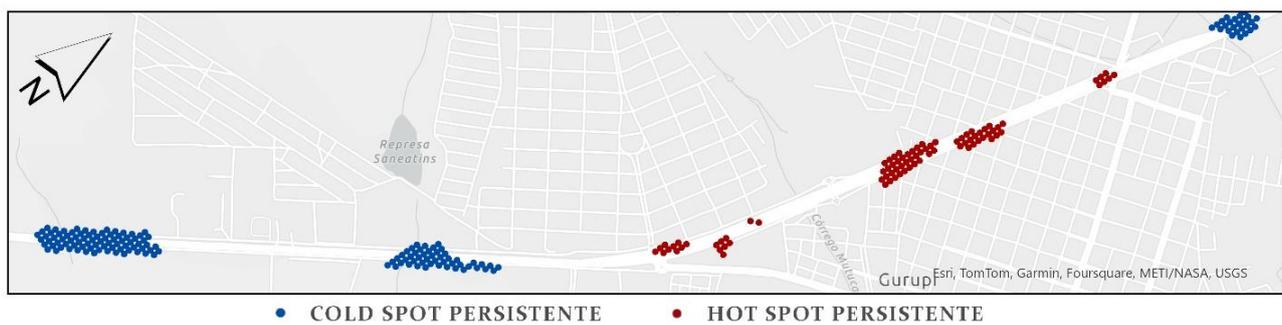
Figura 6. Identificação de *cold* e *hot spots* persistentes de temperatura superficial no trecho.

Na Figura 6, observa-se a identificação de locais onde as condições de *hot* ou *cold spots* foram consistentemente reportadas nos três anos avaliados, destacando-se como zonas de estabilidade térmica alterada.

Essa identificação pode auxiliar na priorização de locais relevantes para o planejamento e a execução da manutenção rodoviária, uma vez que sua constante exposição a temperaturas extremas - significativamente mais altas do que as médias locais - as torna especialmente suscetíveis a danos ou degradação acelerada. As áreas persistentemente classificadas como *hot spots*, por exemplo, estão frequentemente sujeitas a tensões térmicas, que podem acelerar deformações ou outros tipos de falhas estruturais, principalmente em pavimentos com revestimento asfáltico, que por sua natureza viscoelástica, tende a sofrer deterioração prematura quando solicitado pela combinação de altas temperaturas e tráfego de veículos. Por essa razão, esses locais podem demandar inspeções e intervenções mais frequentes para prevenir falhas prematuras e garantir a segurança dos usuários da via.

Por outro lado, as áreas identificadas como *cold spots* persistentes, podem ter um ciclo de manutenção diferente, possivelmente mais espaçado. Embora menos propensas a danos térmicos diretos, podem enfrentar outros desafios, como o acúmulo de umidade, que também comprometem a integridade do pavimento. Nestas zonas, a manutenção pode necessitar de uma abordagem focada na melhoria da drenagem, por exemplo.
