**25º Encontro Nacional de Conservação Rodoviária (ENACOR)
48ª Reunião Anual de Pavimentação (RAPv)**

**AVALIAÇÃO DE TRAFEGABILIDADE DE ESTRADAS NÃO
PAVIMENTADAS NA PR-586: TRECHO ENTRE DISTRITO DE LUZ
MARINA E SEDE DE SÃO PEDRO DO IGUAÇU**

João Pedro Fantinel¹; Daniela Kunz²; José Gustavo Venâncio da Silva Ramos³; Marcela Leão Domiciano³ & Marcus Vinícius Paula de Lima¹

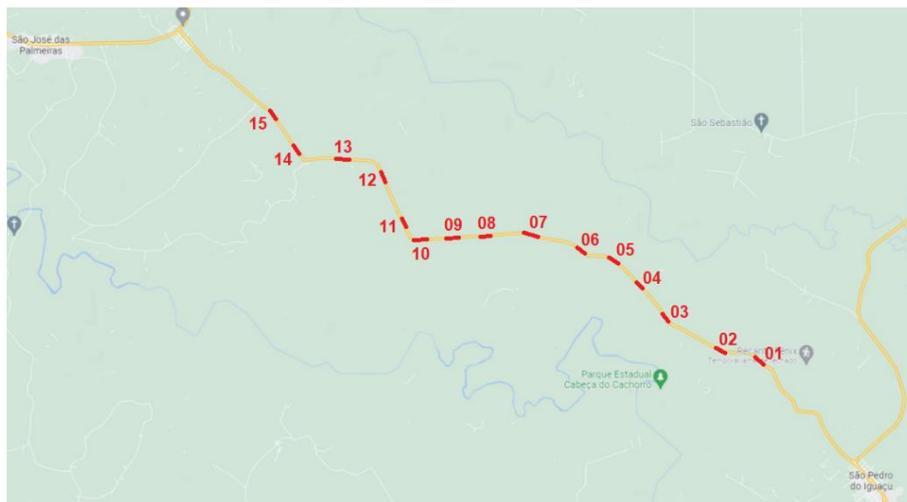
Figura 4: Subseções no trecho em estrada de terra (AUTOR, 2023).

A análise do segmento em estrada de terra da PR-586, entre o distrito de Luz Marina e a sede do município de São Pedro do Iguaçu – Paraná, foi realizada por meio da sua divisão em 15 seções de 1.023 m, cada uma com uma subseção de 50 m. A metodologia proposta define que a escolha das subseções fica a critério do avaliador, que deve optar por subseções de análise que representem toda a seção e os seus defeitos. Diante da extensão do trecho e das diversas características presentes em cada seção, fez-se as delimitações das subseções conforme a Figura 4.
