## 26º Encontro Nacional de Conservação Rodoviária (ENACOR) 49ª Reunião Anual de Pavimentação (RAPV)

### CARACTERIZAÇÃO FUNCIONAL DE PAVIMENTO FLEXÍVEL POR MEIO DO ÍNDICE DE GRAVIDADE GLOBAL: ESTUDO DE CASO DA CE-513

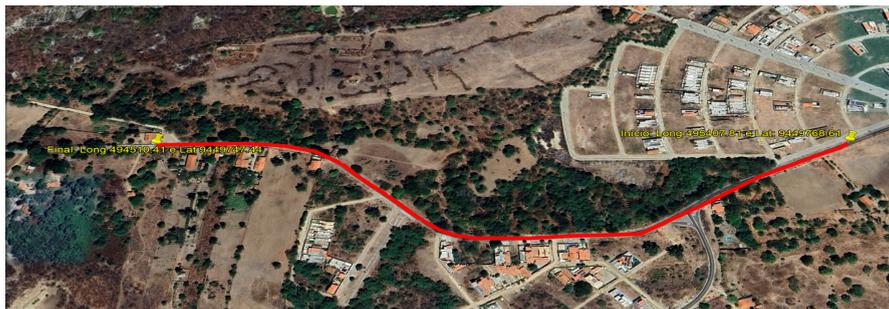
**Figura 2** – Vista do trecho inspecionado

De acordo com a SOP/CE (2023), o segmento da rodovia CE-513 estudada tem uma extensão de 4,66 km (Figura 2) e uma condição funcional regular, conforme levantado pelo SOP/CE por meio do LVC. Além disso, a SOP (2023) indica que a rodovia possui uma camada de revestimento em Areia Asfalto Usinada à Frio (AAUF), sendo que os defeitos do tipo painelas foram corrigidos com Pré-Misturado à Frio (PMF). As manutenções corretivas são executadas conforme o plano anual de conservação, o qual é elaborado após o levantamento do LVC.

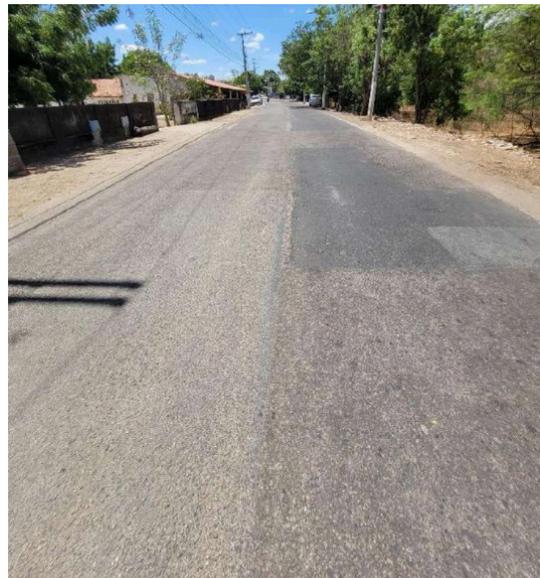
**Figura 3** – Vista panorâmica do trecho

Para o presente estudo, selecionou-se um trecho de 1 km em pista simples (Figura 3). O trecho foi escolhido por ser o local de acesso a vários lugares relevantes do município, como os pontos turísticos (Pedra da Galinha Choca e Açude do Cedro) e entre instituições de ensino (Universidade Federal do Ceará/UFC e o Instituto Federal do Ceará/IFCE). Por fim, conforme orientado pelo DNIT (2003), para se calcular o IGG do trecho, foi elaborado e preenchido o inventário do estado da superfície do pavimento, de acordo com os defeitos encontrados *in loco*.
