CONSERVAÇÃO E MANUTENÇÃO DE OBRAS DE ARTE E TÚNEIS

ESTUDO DE CASO DE LEVANTAMENTO DE OBRAS DE ARTE NO DF E EM PORTUGAL

Vitor Brito
BETAR CONSULTORES, LDA.

CASO DE ESTUDO – OA 75 (DF095)

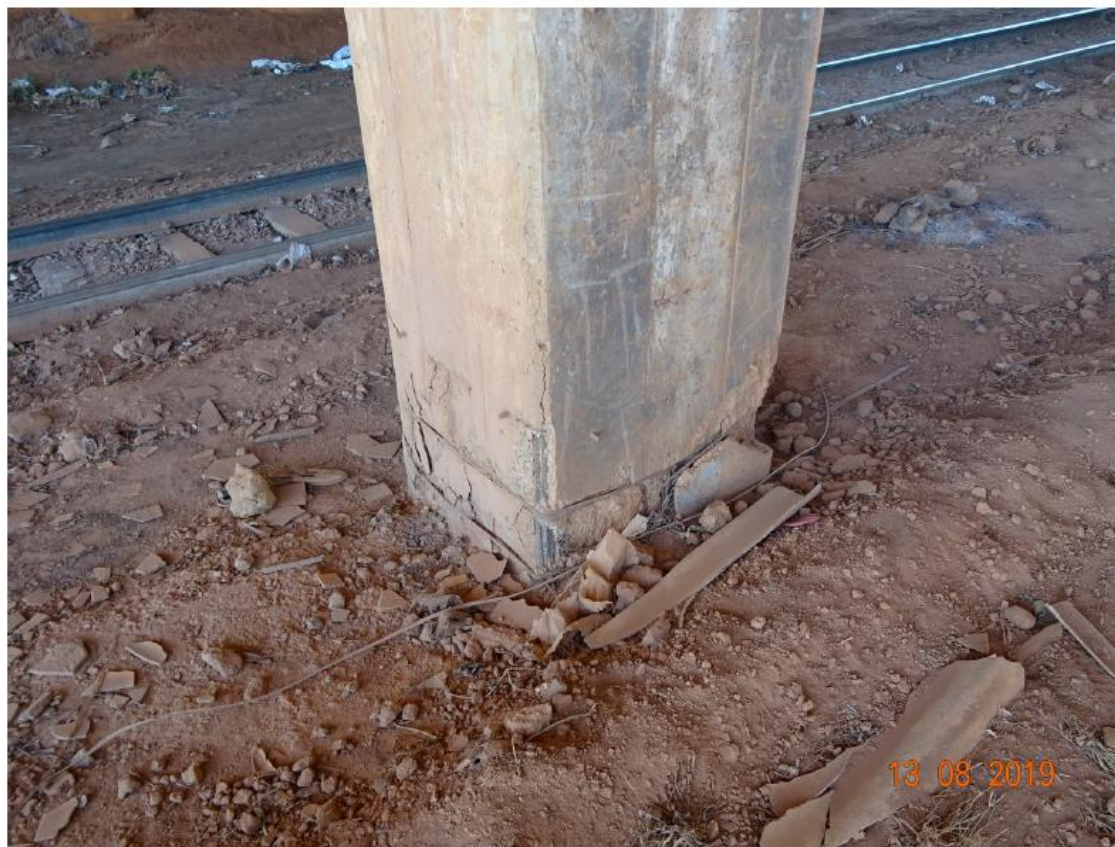
Figura 6.6

Localização
Alinhamento de pilares P1, observado de Sul para Norte.

Localização
Pormenor da anomalia anterior.
